INFORME DE REVISIÓN TÉCNICA

Informe No.:	55566	Fecha de Mantenimiento:	2025-04-16
Propietario:	EMSAAIRPORT SERVICES CEM	Técnico de Mantenimiento:	Jonathan Fonseca
Dirección:	AEROPUERTO MARISCAL SUCRE - TABABELA LOTE 18, QUITO, PICHINCHA

Equipo:	Balanza	Código empresa:	*****
Marca:	TORREY	Rango:	0 a 100 kg
Modelo:	EQB-100/200	División de escala:	0.02 kg
Serie:	D23-024366	Ubicación:	Courier

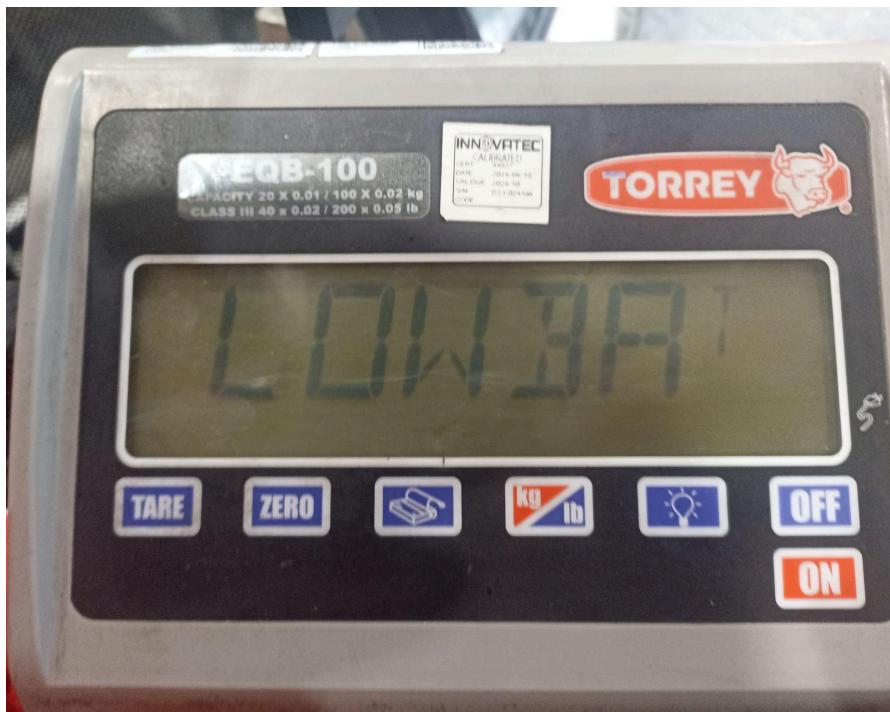
Vista General del equipo.

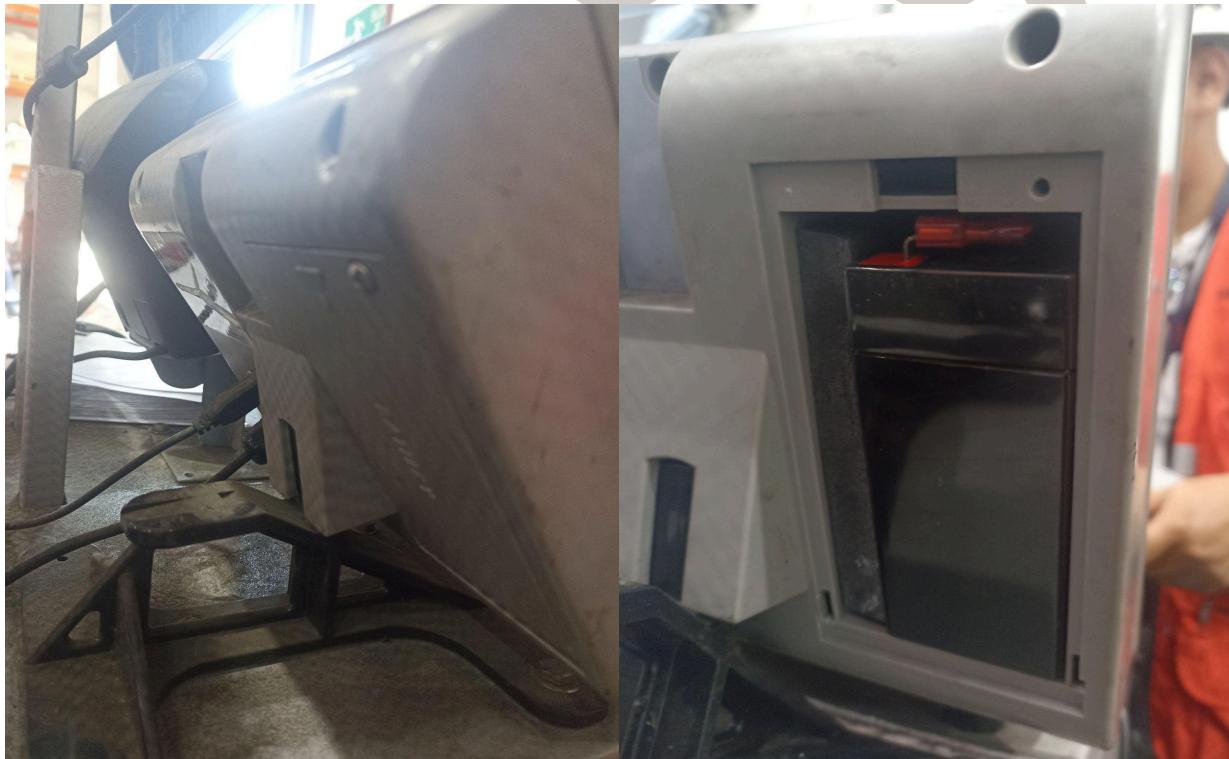
La revisión técnica del equipo Balanza TORREY 100kg (D23-024366) revela que el fallo de encendido se atribuye a dos factores principales: la condición de batería baja y la ausencia de un conector para la carga o alimentación externa. El estado de batería baja ("LOWBAT") sugiere un agotamiento de la carga interna del dispositivo. La carencia de un conector impide la recarga o el suministro de energía externa.

Se determina que la celda del equipo tiene desgaste, y la vida útil del equipo es baja, debido al uso diario y constante del equipo.

- 6.1. Se recomienda la sustitución de la batería y la implementación de un conector de carga adecuado para restaurar la funcionalidad del equipo.
