# INFORME DE REVISIÓN TÉCNICA

## DEPARTAMENTO DE MANTENIMIENTO

| <b>Informe No.:</b> | 56069 | <b>Fecha de Mantenimiento:</b> | 2025-04-16 |

| <b>Equipo:</b> | Balanza | <b>Código empresa:</b> | ***** |

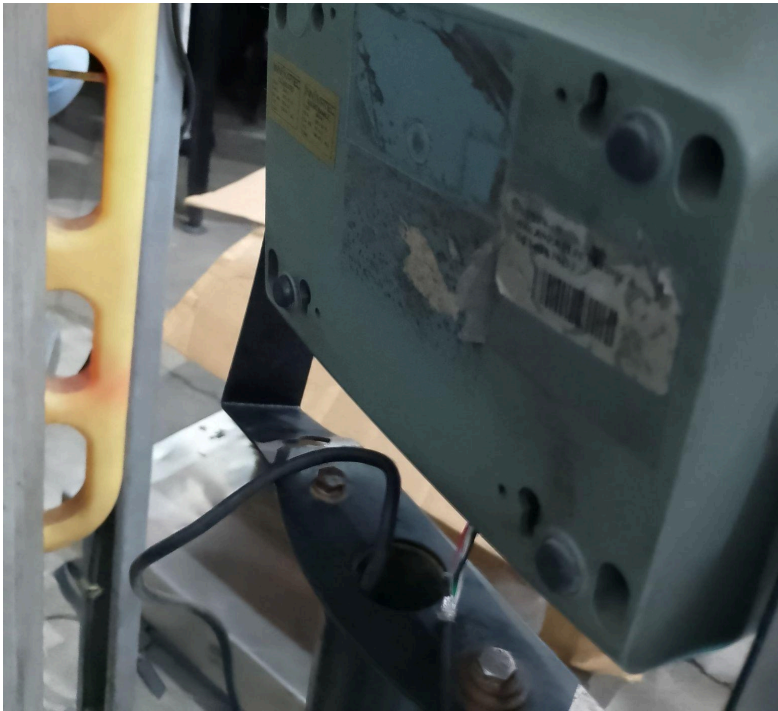
Vista General del equipo.

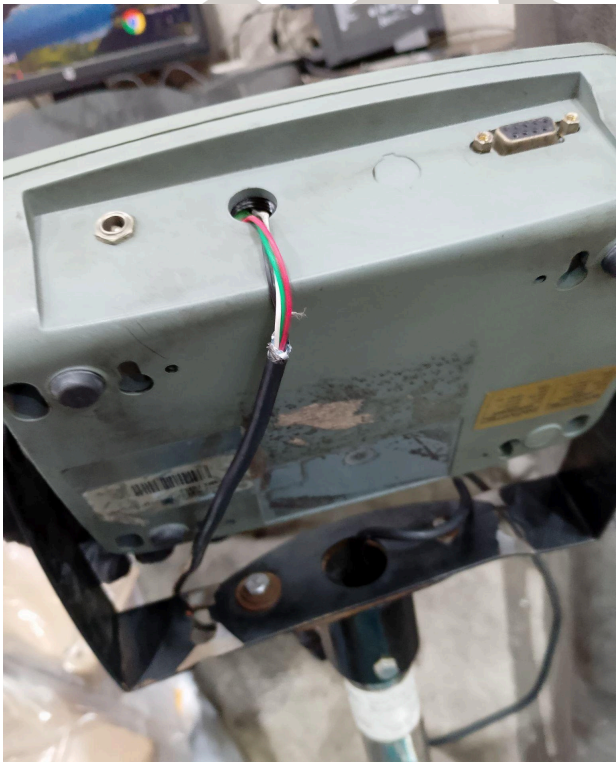
El análisis técnico evidencia que el problema de encendido del equipo se origina por una interrupción en la señal eléctrica provocada por daños en el cableado de la celda de carga. Esta falla, atribuida a una manipulación inadecuada, ha causado la desconexión de pines internos y la ruptura de conductores, comprometiendo la integridad del sistema. La continuidad eléctrica se ve afectada, imposibilitando el arranque y funcionamiento normal del equipo.

- 5.1. Se determinó que la causa principal de la falla de encendido del equipo corresponde al deterioro del cable de conexión de la celda de carga, lo que genera una interrupción en la continuidad eléctrica debido a una desconexión interna de los pines del conector.

- 6.1. Reemplazar el cable de conexión de la celda de carga con un componente nuevo y de especificación equivalente, asegurando una correcta continuidad eléctrica y firmeza en los puntos de conexión.
