# INFORME DE REVISIÓN TÉCNICA

Informe No.:	56069	Fecha de Mantenimiento:	2025-04-16
Propietario:	EMSAAIRPORT SERVICES CEM	Técnico de Mantenimiento:	Ing. Isaac Calle
Dirección:	AEROPUERTO MARISCAL SUCRE - TABABELA LOTE 18, QUITO, PICHINCHA

Equipo:	Balanza	Código empresa:	*****
Marca:	OHAUS	Rango:	0 a 200 kg
Modelo:	T31P	División de escala:	0.02 kg
Serie:	0034017-6DJ	Ubicación:	Courier

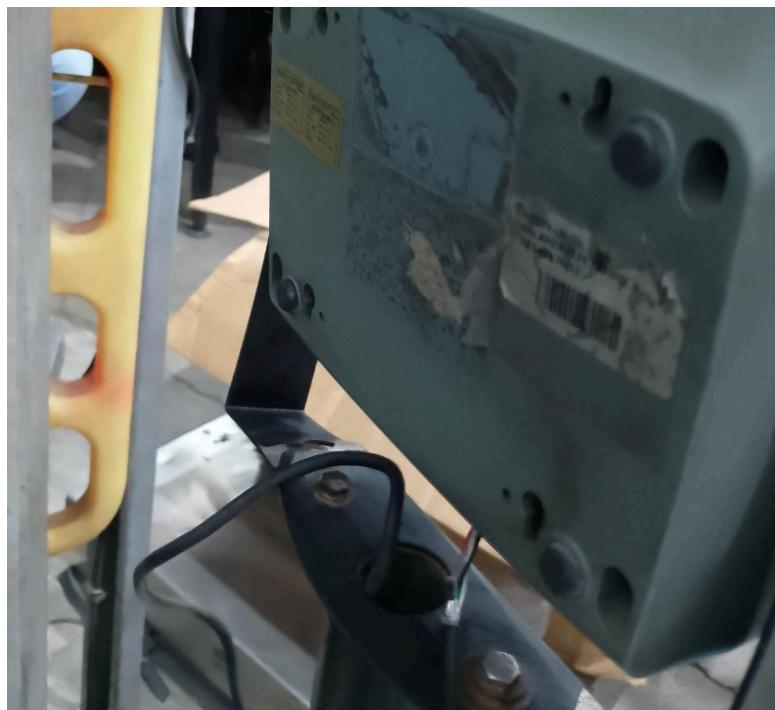
Vista General del equipo.
