# INFORME DE REVISIÓN TÉCNICA

Informe No.:	56475	Fecha de Revisión:	2025-05-07
Propietario:	INDUSTRIA DE ACERO DE LOS ANDES SA	Técnico de Mantenimiento:	Ing. Isaac Calle
Dirección:	J E4-162 y Panamericana Sur Km 14.5 Parque industrial Sur, QUITO, PICHINCHA (SEDE PRINCIPAL)

Equipo:	Manómetro digital	Código empresa:	M60
Marca:	WIKA	Rango:	(0 - 2000) psi
Modelo:	*****	División de escala:	20 psi
Serie:	INN-56475	Ubicación:	*****

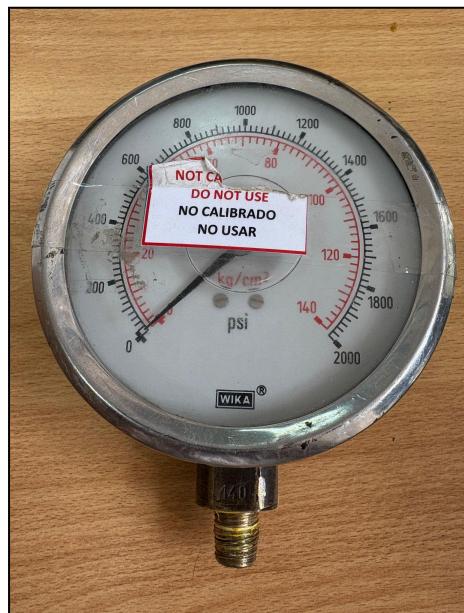
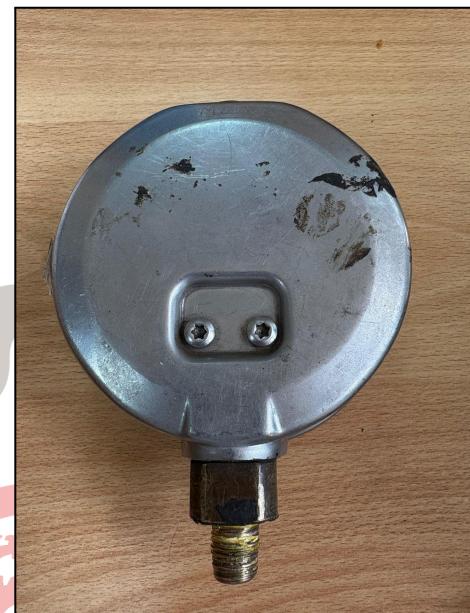
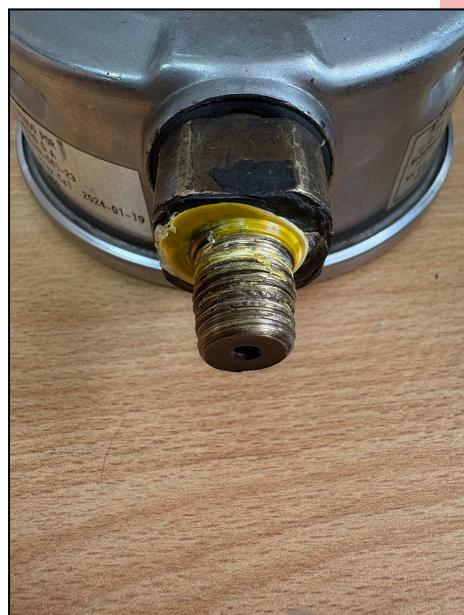
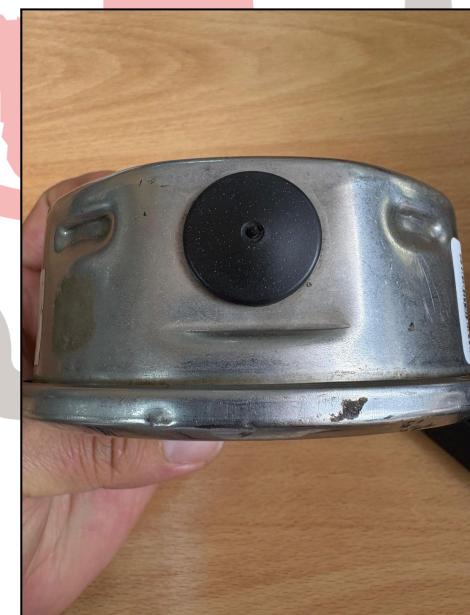
**Fig. 1 Revisión Técnica**

- Al intentar acoplar el manómetro al patrón patrón de referencia, se identificó que el sistema de conexión no realiza un ensamblaje hermético, lo que genera fugas de presión durante el intento de medición. Esta condición impide realizar una prueba fiable y representa una falla crítica para su uso operativo.

- El equipo no registra valores cercanos a los patrones.

- 5.1. El manómetro presenta **fallas estructurales en el sistema de conexión**, impidiendo su correcto ensamblaje y generando **fugas de presión**. Esta condición imposibilita cualquier calibración fiable y representa un riesgo en el uso del instrumento.

- 6.1. Se recomienda dar de baja el equipo debido a las condiciones críticas observadas, que comprometen su funcionalidad y seguridad operativa. Y los valores arrojados son muy alejados de los patrones.
