INFORME DE REVISIÓN TÉCNICA

Informe No.:	56264	Fecha de Mantenimiento:	2025-05-12
Propietario:	QSI ECUADOR S.A.	Técnico de Mantenimiento:	Ing. Isaac Calle
Dirección:	AV. GALO PLAZA LASSO 10-640 Y MANUEL ZAMBRANO, QUITO, PICHINCHA

Equipo:	Balanza	Código empresa:	QSI-PPF-BAL-02
Marca:	Toledo	Rango:	*****
Modelo:	8140	División de escala:	*****
Serie:	INN-56264	Ubicación:	*****

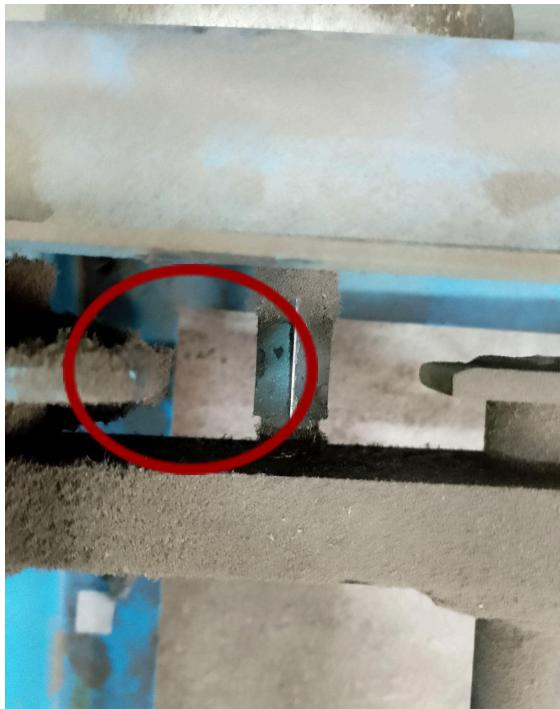
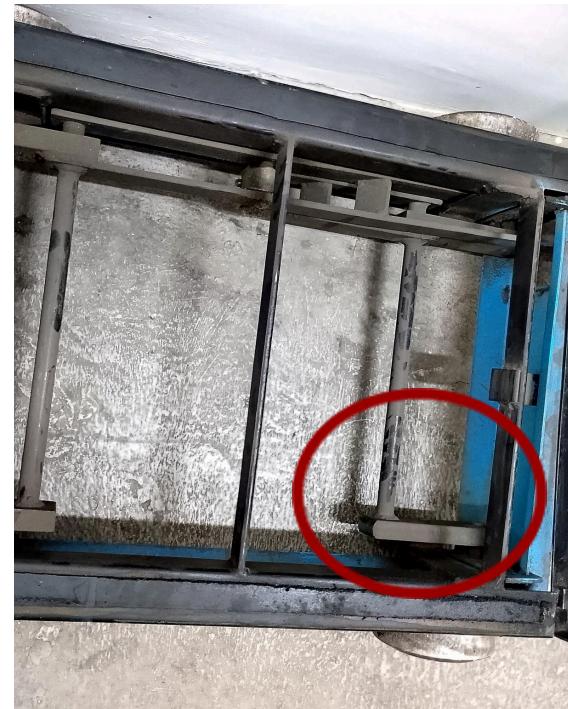
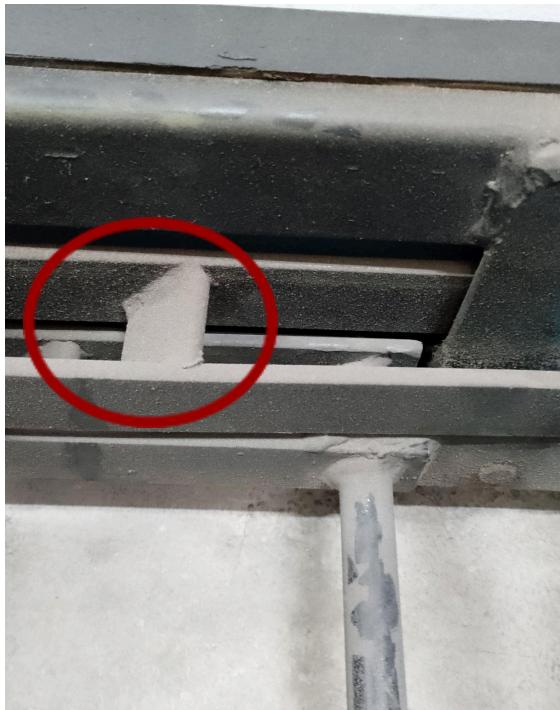
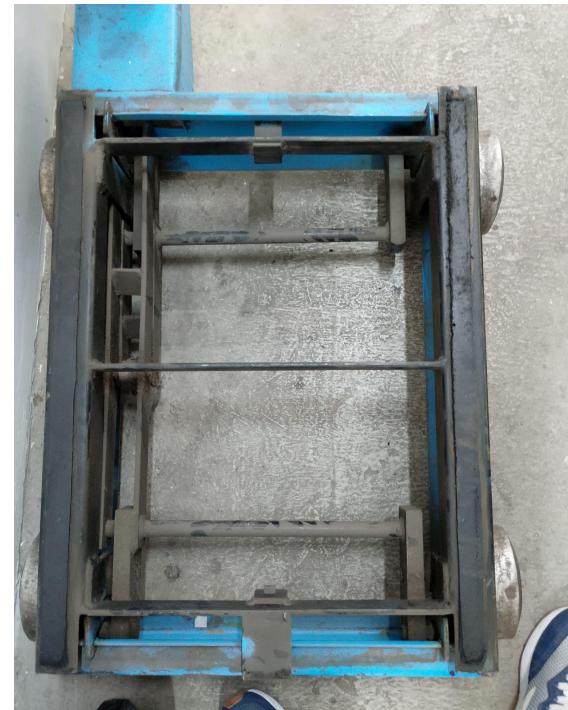
Se constató que el equipo presenta condiciones no conformes. La carcasa externa muestra deformaciones y desperfectos (abolladuras y grietas), tornillos flojos, y signos de desgaste acelerado en componentes mecánicos. Adicionalmente, se evidenciaron restos de corrosión en partes metálicas y posibles daños por humedad en el interior de la estructura. Estas irregularidades físicas comprometen la integridad general del equipo y contravienen los estándares de mantenimiento preventivo. Al intentar energizar la balanza, esta no enciende

correctamente. El botón de encendido no genera ninguna señal visual ni auditiva, y el display permanece con la indicación EEE. Se comprobó la alimentación eléctrica sin signos de falla en la fuente externa; sin embargo, el equipo no respondió a los intentos de puesta en marcha. Este comportamiento indica una falla interna grave que impide cualquier operación básica de encendido.

Durante la inspección interna se identificó que las celdas de carga se encuentran gravemente dañadas. En particular, se observaron deformaciones en las juntas y fracturas en el material del sensor de carga, acompañadas de conexiones eléctricas sueltas o corroídas. Las pruebas de continuidad confirmaron circuitos abiertos en una o más celdas de carga, haciendo imposible establecer una señal eléctrica estable. Estas condiciones implican que las celdas no funcionan dentro de los parámetros operativos, provocando lecturas erráticas e imposibilidad de calibrar correctamente la balanza. Como consecuencia, el sistema reporta el error “EEE” al detectar valores de peso fuera del rango (negativos o nulos) esperable. La magnitud del daño registrado excede las posibilidades de reparación menor o ajuste: las deformaciones son irreversibles y afectan la sensibilidad del sensor.

- 6.1. Se sugiere proceder con la baja del equipo como equipo irreparable.

- 6.2. Se aconseja evaluar la compra de una balanza nueva que satisfaga los requerimientos operacionales. La nueva unidad deberá contar con celdas de carga certificadas y suficiente capacidad de seguridad para evitar incidentes de sobrecarga. Asimismo, se sugiere implementar un plan de mantenimiento preventivo más riguroso en la nueva adquisición, para extender su vida útil.
