# INFORME DE REVISIÓN TÉCNICA

Informe No.:	56622.1	Fecha de Revisión:	2025-05-29
Propietario:	INSTITUTO GEOGRÁFICO MILITAR	Técnico de Mantenimiento:	Ing. Isaac Calle
Dirección:	Seniergues E4-676 y Gral. Telmo Paz y Miño. Sector El Dorado, QUITO, PICHINCHA (SEDE PRINCIPAL)

Equipo:	Nivel digital	Código empresa:	*****
Marca:	Leica	Rango:	Dist. mínima: 1.8 m Dist. máxima: 100 m
Modelo:	LS15	División de escala:	0.1 mm (0.0001 m)
Serie:	INN-56622	Ubicación:	*****

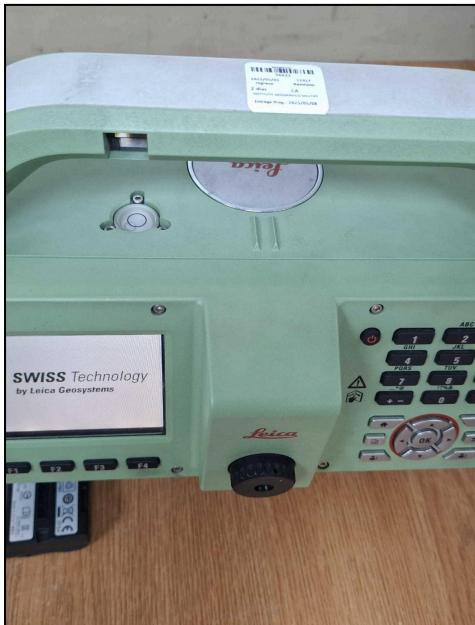
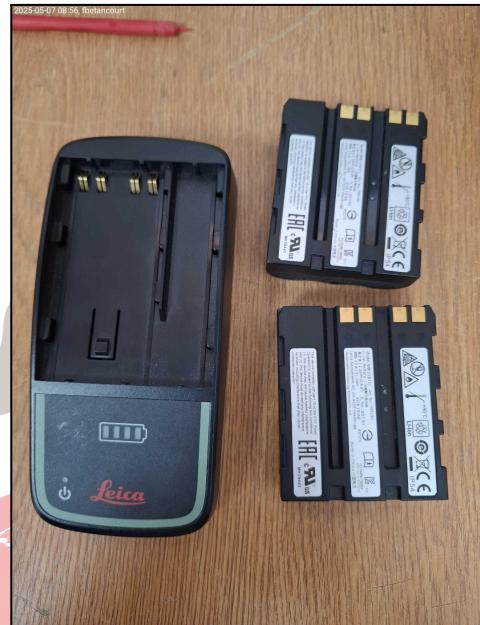
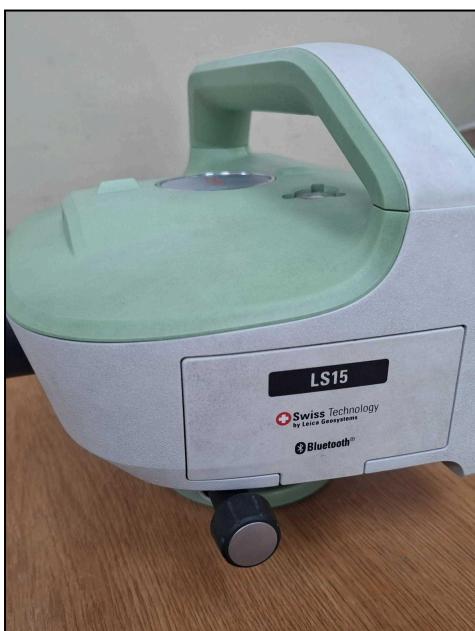
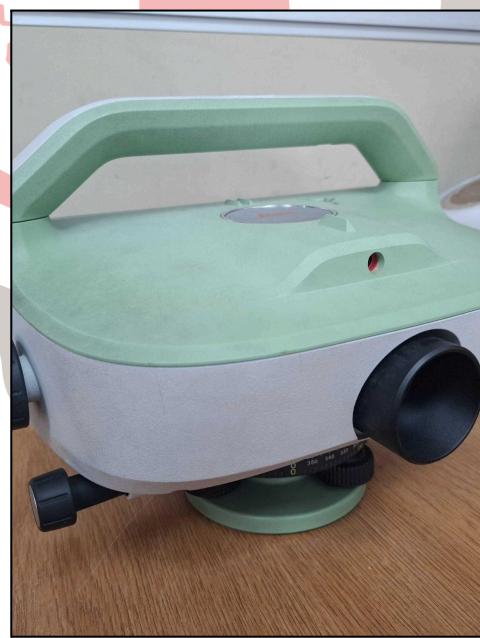
**Fig. 1 Revisión Técnica**

Durante las pruebas iniciales en campo, el equipo presentó un **error de cierre de nivelación de 7 mm en una distancia total de 1,5 km**, lo cual excede los límites de tolerancia aceptables para trabajos de alta precisión.

Durante la revisión detallada de las placas electrónicas y sensores del sistema, se observaron indicios de desgaste en el conjunto del **compensador electrónico** y conexiones internas. Aunque no se detectaron fallas críticas, se concluye que el deterioro progresivo de estos elementos puede estar limitando la capacidad del equipo para alcanzar un nivel de precisión superior. El sistema ya no responde de manera efectiva a ajustes adicionales, y se ha alcanzado el límite funcional del sistema de compensación automática.

- 5.1. A pesar de los ajustes realizados, el **mínimo error alcanzado fue de 5 mm en 1.5 km**, valor que **mejora el desempeño original de 7 mm**, pero que **aún no cumple con los requerimientos exigidos por la empresa usuaria**, que estipula un **máximo de 2 mm** para sus procesos de control topográfico.
- 5.2. La incapacidad del equipo para ajustarse por debajo de este umbral sugiere una **pérdida progresiva de exactitud atribuida al desgaste natural de componentes críticos**, especialmente el compensador y los elementos internos del sistema de medición digital.

- Se procedió a realizar ajustes internos al sistema de medición digital, incluyendo la revisión y reconfiguración del compensador automático y la alineación electrónica del sistema óptico. Tras varias sesiones de prueba, se logró reducir el **error de cierre a 5 mm en una corrida de 1.5 km**, lo que representa una mejora técnica significativa respecto a la condición inicial del equipo.

**6.1.** Debido a que el equipo ya no permite realizar ajustes adicionales que permitan alcanzar la precisión requerida, y considerando el tiempo de uso y desgaste de sus componentes, se recomienda **evaluar la baja técnica del equipo** y su reemplazo por un modelo en mejores condiciones operativas si se requiere mantener el estándar de precisión establecido por la empresa.
