INFORME DE MANTENIMIENTO PREVENTIVO BÁSICO

Informe No.:	57505.1	Fecha de Revisión:	2025-05-31
Propietario:	SEIDLABORATORY CIA LTDA	Técnico de Mantenimiento:	Ing. Isaac Calle
Dirección:	MELCHOR TOAZA 2 Y AV. DEL MAESTRO, QUITO, PICHINCHA (SEDE PRINCIPAL)

Equipo:	MICROPIPETTA	Código empresa:	IN.HPLC.P2
Marca:	BRAND	Rango:	(100 a 1000) μ l
Modelo:	TRANSFERPETTE S	División de escala:	0.1 μ l
Serie:	22E77978	Ubicación:	Laboratorio

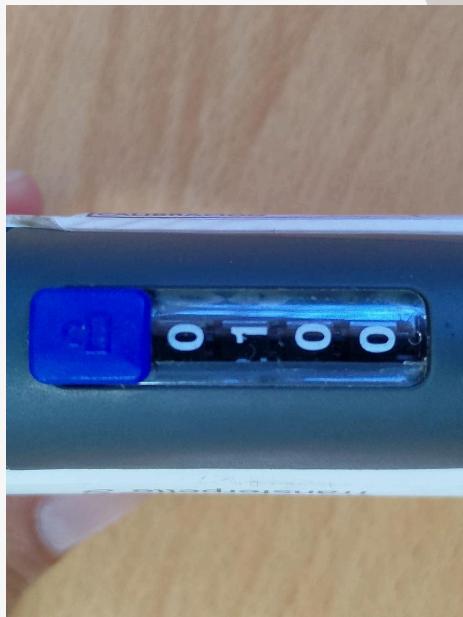
Fig. 3: Dial de medición

Se comprobó que el indicador de volumen y la rueda de ajuste operan con fluidez, sin obstrucciones ni errores en la visualización del volumen. Además, se limpió el área para mejorar la visibilidad y prevenir acumulaciones de polvo o grasa.

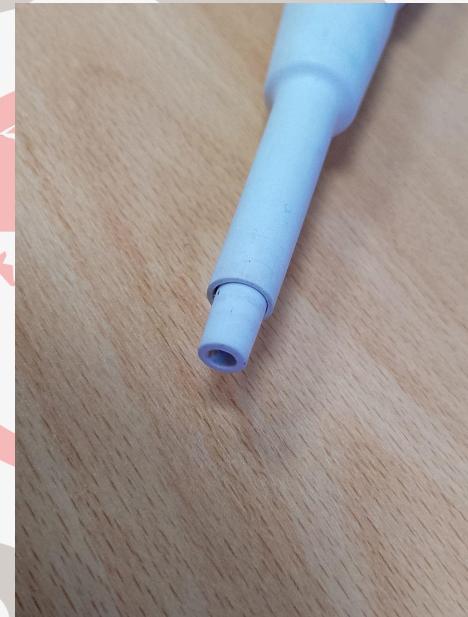
Fig. 4: Eje y eyector de puntas

Se verificó la integridad del eje y del soporte, asegurando que no presentaran deformaciones ni acumulación de residuos. Posteriormente, se realizó una limpieza exhaustiva para garantizar una correcta conexión con las puntas plásticas.

El mecanismo eyector fue evaluado para confirmar que opera de manera eficiente, facilitando el desecho de las puntas plásticas. Se limpió la zona para eliminar posibles obstrucciones o suciedad acumulada.
