INFORME DE MANTENIMIENTO PREVENTIVO BÁSICO

Informe No.:	57501.1	Fecha de Revisión:	2025-05-31
Propietario:	SEIDLABORATORY CIA LTDA	Técnico de Mantenimiento:	Ing. Isaac Calle
Dirección:	MELCHOR TOAZA 2 Y AV. DEL MAESTRO, QUITO, PICHINCHA (SEDE PRINCIPAL)

Equipo:	MICROPIPETA	Código empresa:	IN.AA.PA4
Marca:	BRAND	Rango:	(100 a 1000) μ l
Modelo:	TRANSFERPETTE	División de escala:	0.1 μ l
Serie:	21K57674	Ubicación:	Laboratorio

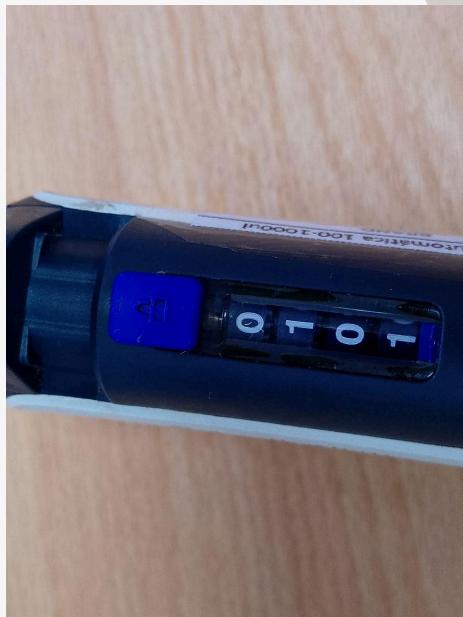
Fig. 3: Dial de medición

Se verificó el funcionamiento continuo del indicador de volumen y de la rueda de ajuste, confirmando una operación precisa y sin interferencias mecánicas ni fallos en la lectura del volumen. Asimismo, se efectuó la limpieza de la zona para optimizar la visibilidad de las escalas y prevenir la acumulación de partículas o residuos grasos.

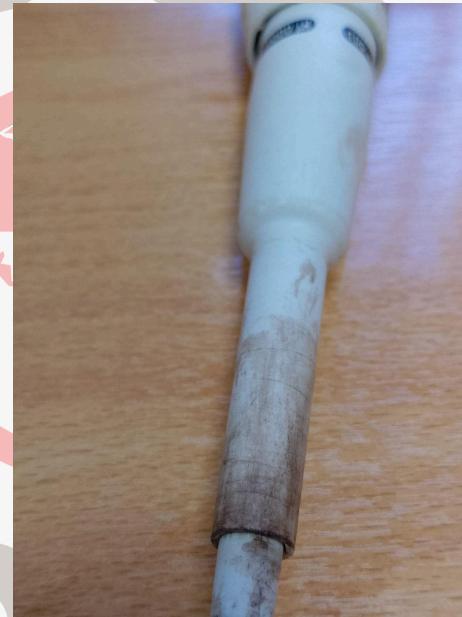
Fig. 4: Eje y eyector de puntas

Se realizó una inspección técnica del eje y su soporte, confirmando que ambos componentes se encontraban en condiciones mecánicas adecuadas, sin evidencia de daños estructurales ni presencia significativa de contaminantes. Posteriormente, se procedió con un proceso de limpieza profunda para asegurar la compatibilidad y el acoplamiento efectivo con los elementos plásticos terminales.

Se llevó a cabo la verificación funcional del mecanismo eyector, constatando su correcto desempeño en la expulsión de las puntas plásticas. Adicionalmente, se efectuó la limpieza del área circundante a fin de remover residuos o elementos que pudieran generar obstrucciones en su operación.
