# INFORME DE REVISIÓN TÉCNICA

| <b>Informe No.:</b> | 57171 | <b>Fecha de Revisión:</b> | 2025-06-03 |

| <b>Equipo:</b> | Balanza Digital | <b>Código empresa:</b> | ***** |
| <b>Marca:</b> | SHINE | <b>Rango:</b> | (0 - 30) kg |

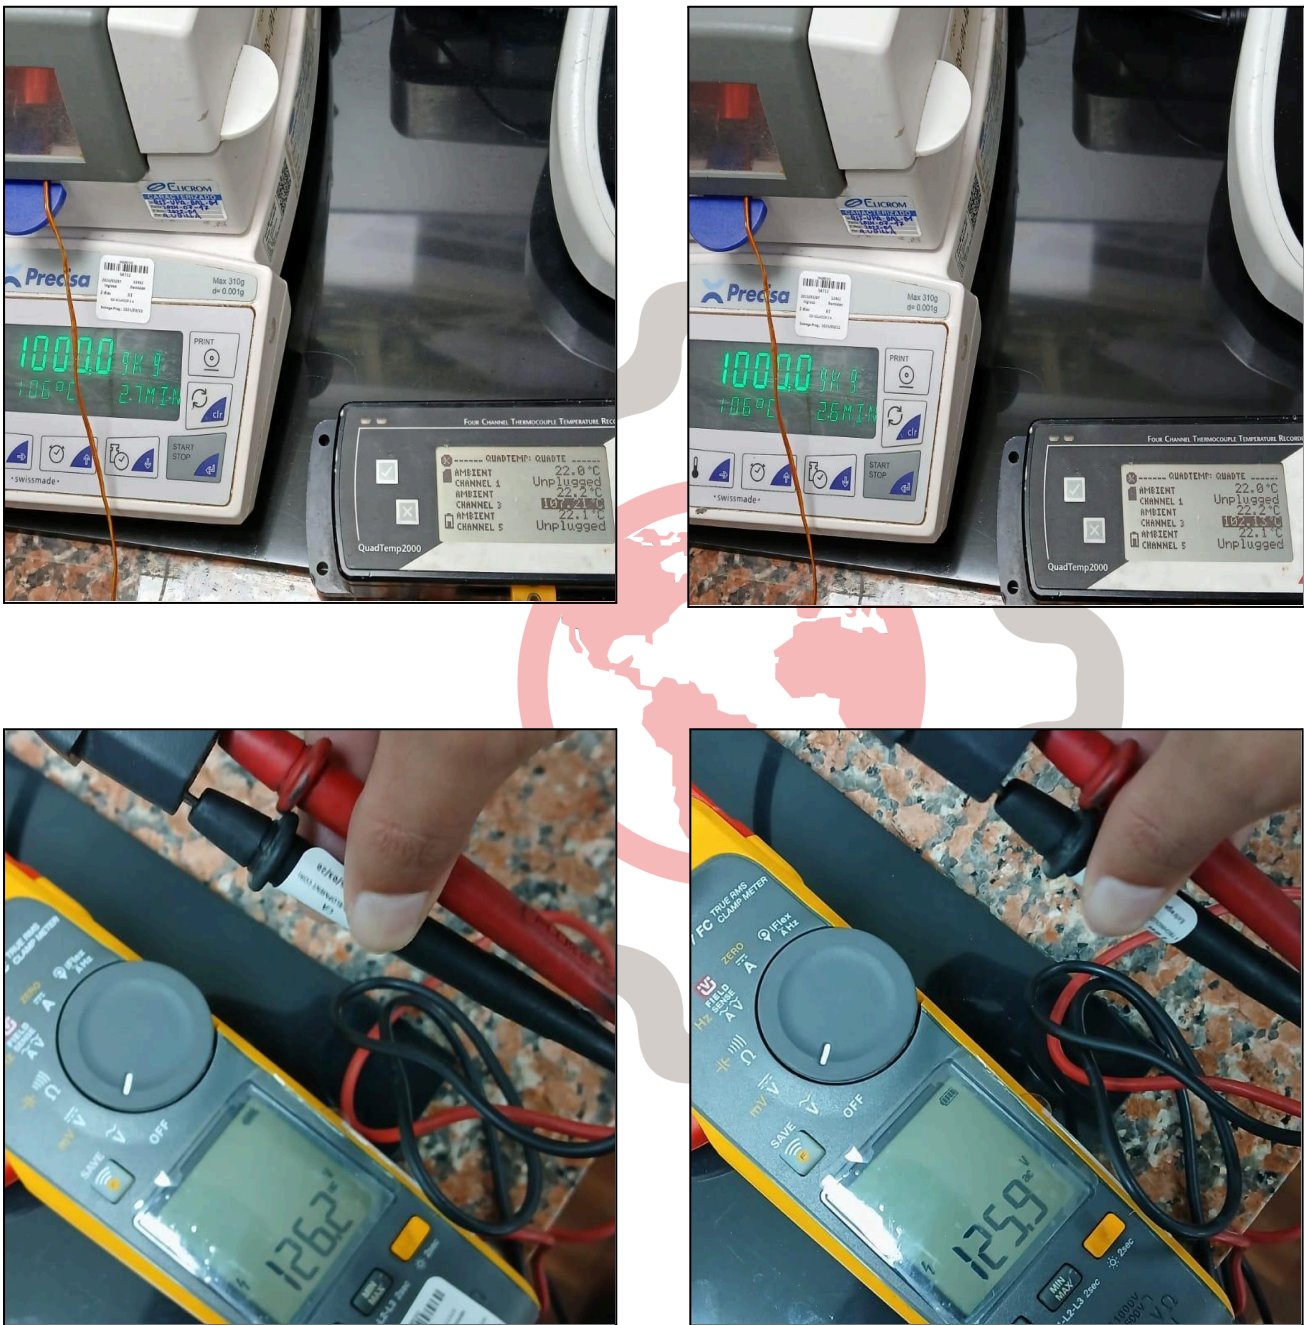
Fig. 2 Verificación termocupla y cable de poder
