INFORME DE REVISIÓN TÉCNICA

Informe No.:	55566	Fecha de Mantenimiento:	2025-04-16
Propietario:	EMSAAIRPORT SERVICES CEM	Técnico de Mantenimiento:	Jonathan Fonseca
Dirección:	AEROPUERTO MARISCAL SUCRE - TABABELA LOTE 18, QUITO, PICHINCHA

Equipo:	Balanza	Código empresa:	*****
Marca:	TORREY	Rango:	0 a 100 kg
Modelo:	EQB-100/200	División de escala:	0.02 kg
Serie:	D23-024366	Ubicación:	Courier

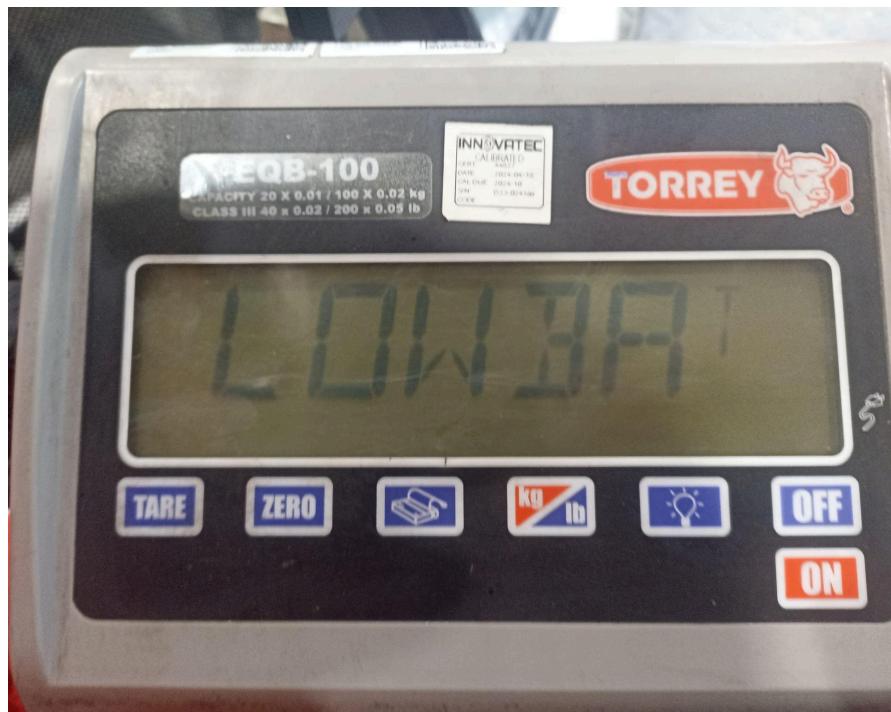
Vista General del equipo.
