# INFORME DE REVISIÓN TÉCNICA

## LABORATORIO DE VARIABLES ELÉCTRICAS

Informe No.:	47183	Fecha de Revisión:	2024-07-08
Propietario:	ACLIMATIC CIA LTDA	Técnico de Mantenimiento:	Ing. Mateo Borquez
Dirección:	AV. MARCOS JOFFRE OE5-168 Y ANTONIO MESONES, QUITO, PICHINCHA

Equipo:	Pinza Amperimétrica	Código empresa:	MN-OE-005
Marca:	Fluke	Rango:	600 VAC; 600 VDC; 400 AAC; 4 kΩ
Modelo:	321	División de escala:	0,1 V; 0,1 A; 0,1 Ω
Serie:	89590689	Ubicación:	*****

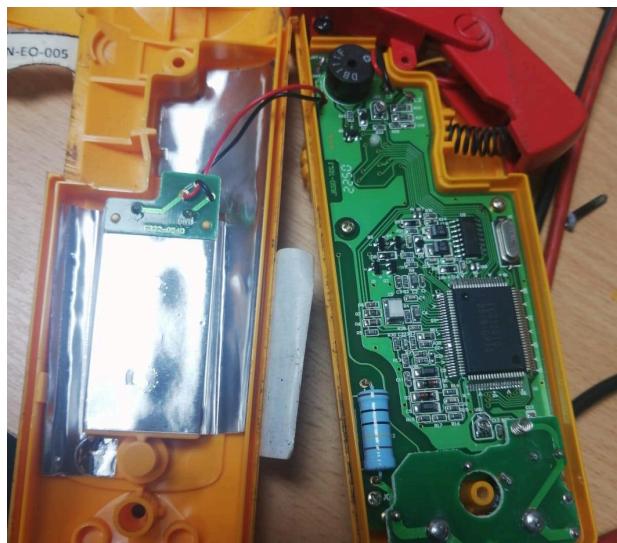
**Resultados 2do Nivel:** Se desarma el equipo para poder observar la placa interna, en lo cual, se observa que no presenta ningún daño y está dentro de lo normal, pero al verificar el estado de la carcasa del equipo, tres remaches se encuentran rotos, por lo que no hacen la adecuada fijación de la placa con el display, esto nos da como resultado que no funcione adecuadamente y se quede en un estado de apagado.

Figura 1: Placa del equipo.

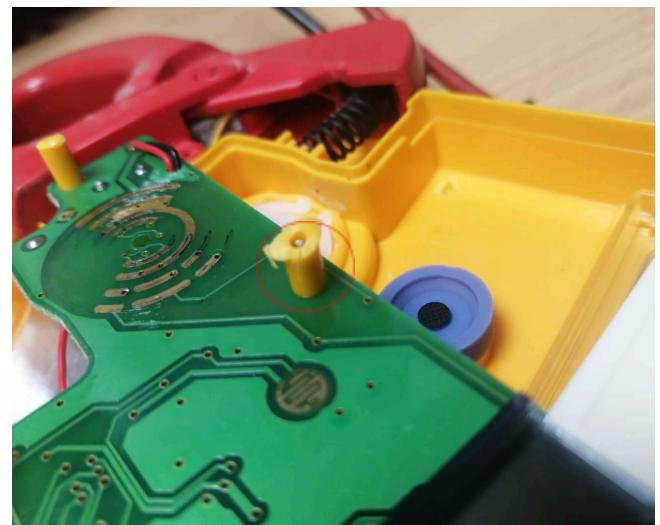
Figura 2: Fisura del remache.

- a) Se recomienda el arreglo del equipo pero no se puede garantizar el tiempo de duración de este.

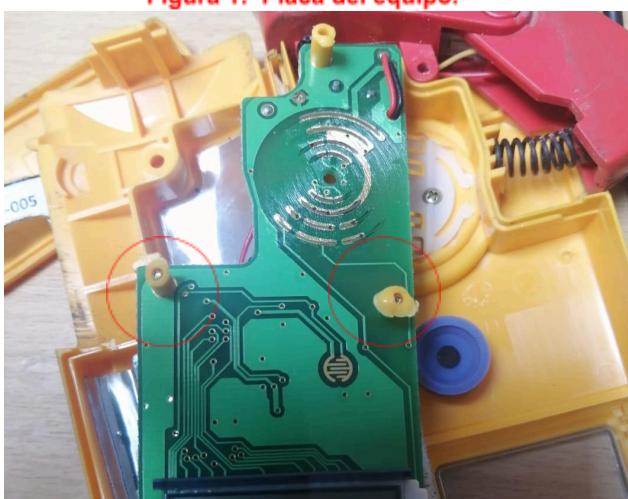
**Resultados 1er Nivel:** En esta etapa se realiza la inspección superficial por lo que el equipo se encuentra en buenas condiciones, el encendido es intermitente debido a que se debe presionar un poco para poder encenderse pero al soltar se apaga inmediatamente.

Figura 3: Remaches rotos.
