# INFORME DE REVISIÓN TÉCNICA

Informe No.:	59959.2	Fecha de Mantenimiento:	2025-08-19
Propietario:	ANDES KINKUNA S.A.	Técnico de Mantenimiento:	Jonathan Fonseca
Dirección:	PUJILÍ - VÍA A SAN JUAN, PUJILI, COTOPAXI

Equipo:	Balanza	Código empresa:	*****
Marca:	RADWAG	Rango:	0 a 210 g
Modelo:	MA.210.X2.A	División de escala:	0.001 kg
Serie:	624976	Ubicación:	*****

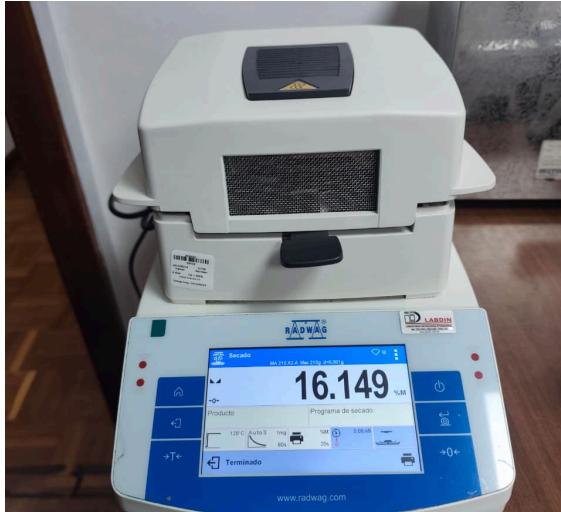
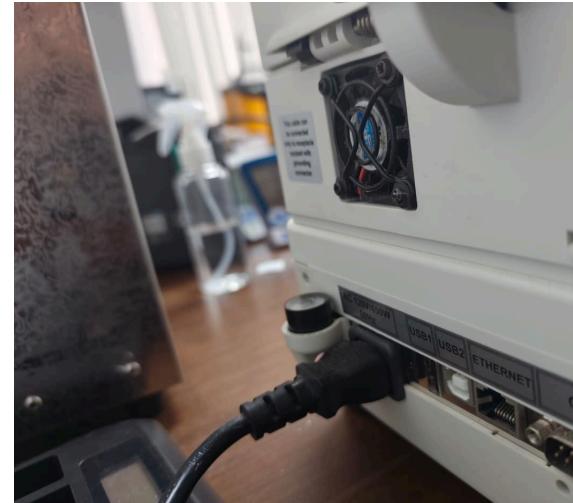
Vista General del equipo.

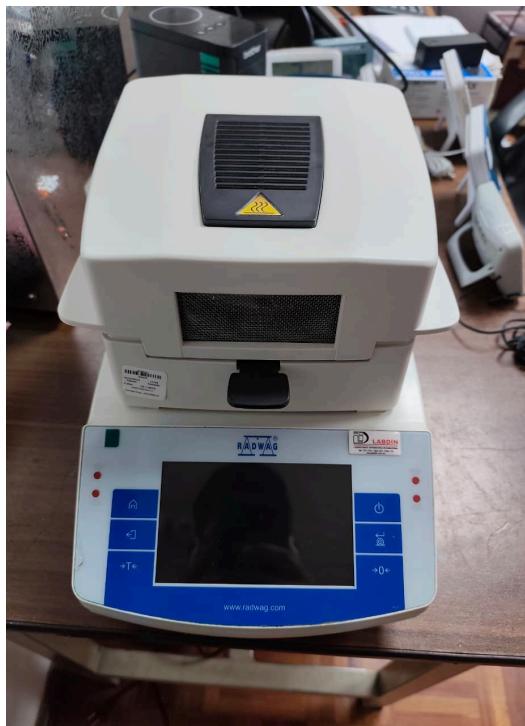
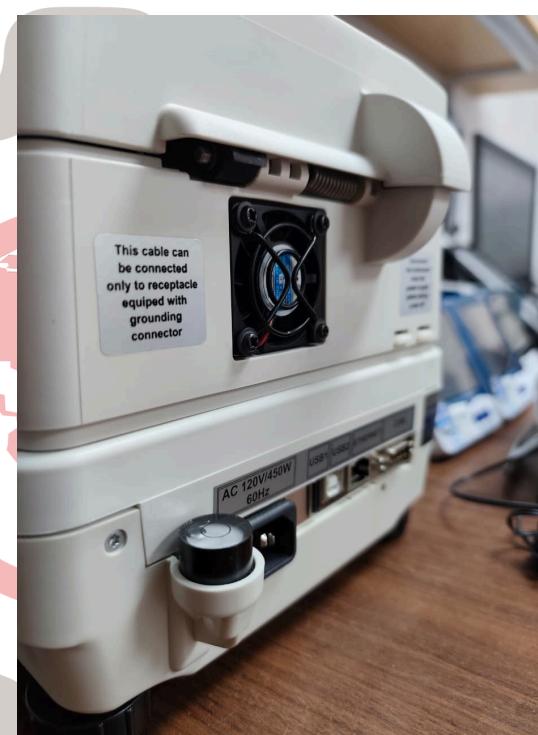
Se identificó exceso de polvo acumulado en la carcasa externa y, especialmente, en el ventilador del sistema de secado. Esta condición podría comprometer la ventilación interna y afectar el rendimiento térmico del equipo. Se procedió con limpieza superficial de la carcasa utilizando paño seco y aire comprimido para retirar polvo externo.

Se realizó desmontaje parcial para acceder al ventilador. Mediante aire comprimido controlado y brocha antiestática se retiraron partículas acumuladas en las aspas y rejilla. Se verificó el correcto giro del ventilador posterior a la limpieza, asegurando un flujo de aire estable y sin ruidos anómalos.
