INFORME DE MANTENIMIENTO  
REVISIÓN TÉCNICA

## LABORATORIO DE QUÍMICA

Informe No.:	59744	Fecha de Revisión:	2025-09-02
Propietario:	CONSTRUCCIONES Y PRESTACIONES PETROLERAS S.A. CPP.	Técnico de Mantenimiento:	Ing. Isaac Calle
Dirección:	LA CORUÑA N28-14 Y MANUEL ITURREY, QUITO, PICHINCHA (SEDE PRINCIPAL)

Equipo:	Alcoholímetro / Alcohocheck	Código empresa:	TBN7D0005
Marca:	Suracell	Rango:	(0 a 6.0) g/l
Modelo:	iblow 10	División de escala:	0.01 g/l
Serie:	TBN7D0005	Ubicación:	Laboratorio

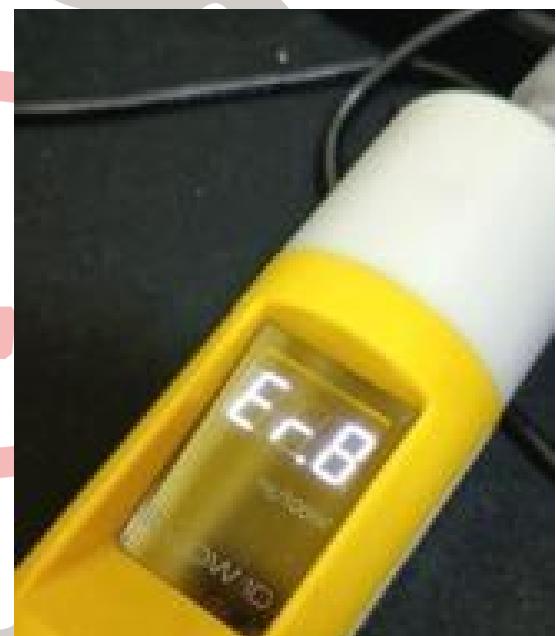
**Fig. 4 Prueba patrón**

- Tras las intervenciones de mantenimiento y los intentos de calibración, se determinó que el sensor de alcohol presenta un desgaste irreversible. Si bien aún emite lecturas, estas resultan inconsistentes y no corresponden al patrón de etanol de referencia, generando de manera reiterada la alerta “ER.8 – Error de calibración”, lo que imposibilita su ajuste metrológico. Este hallazgo confirma que el sensor ha alcanzado el final de su vida útil operativa.

5.2. En consecuencia, se recomienda el **reemplazo inmediato del sensor de alcohol** para restituir la confiabilidad del equipo. De manera complementaria, se sugiere considerar también el **reemplazo de la bomba de succión**, con el fin de garantizar la correcta aspiración de muestra y preservar la exactitud en las futuras calibraciones.
