# INFORME DE MANTENIMIENTO

## REVISIÓN TÉCNICA

| <b>Informe No.:</b> | 59744 | <b>Fecha de Revisión:</b> | 2025-09-02 |

| <b>Equipo:</b> | Alcoholímetro / Alcohocheck | <b>Código empresa:</b> | TBN7D0005 |

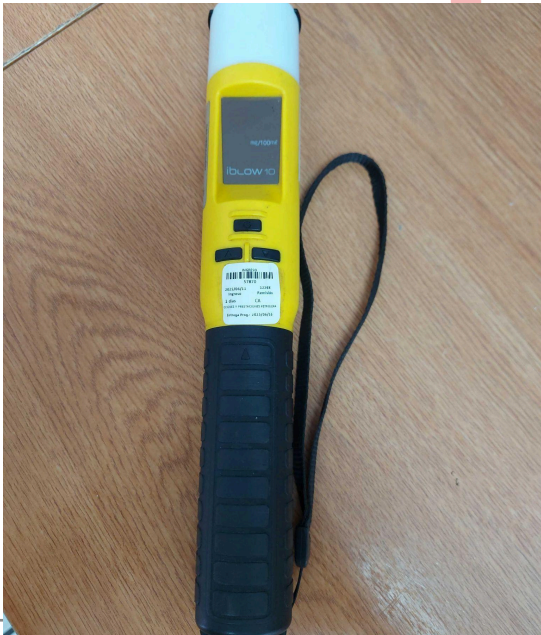
Fig. 1 Vista general del Equipo

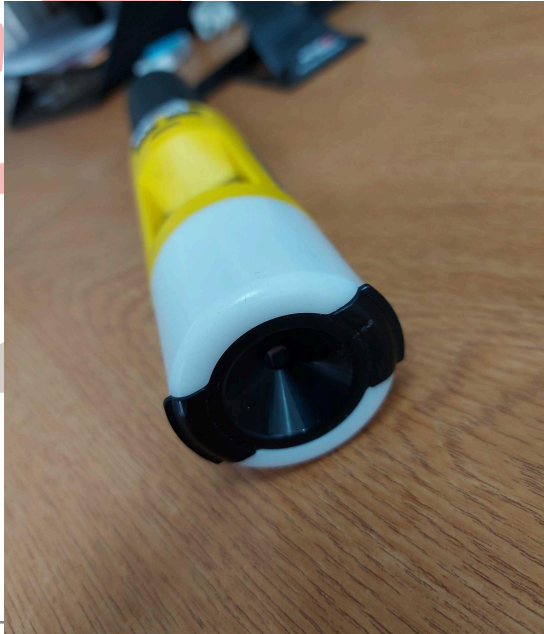
Fig. 2 Vista superior (Boquilla)

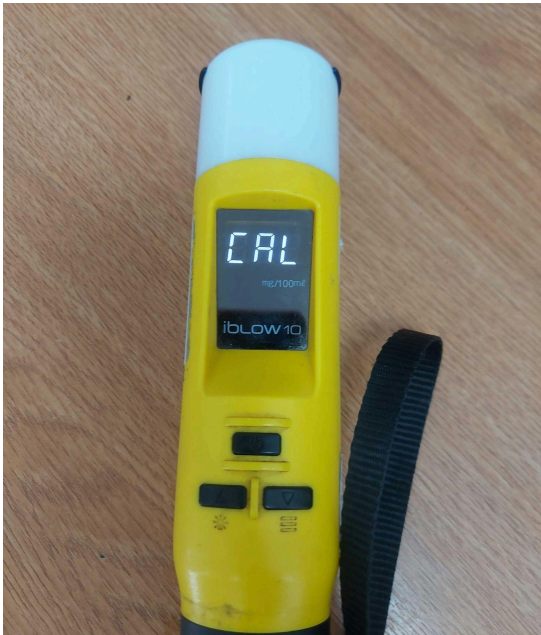
Fig. 3 Desbloqueo

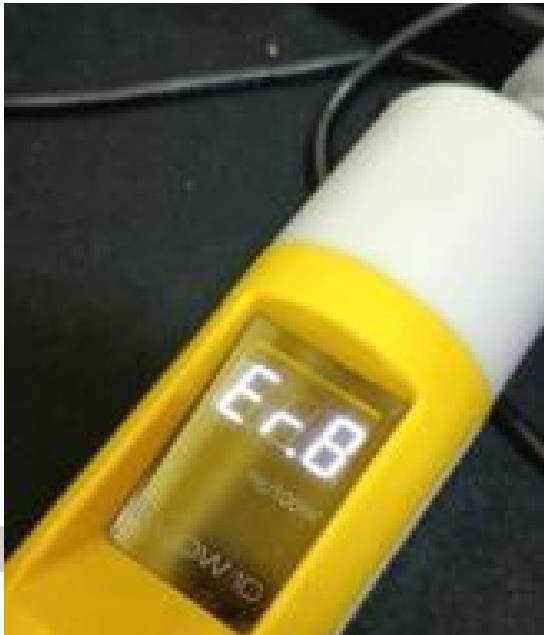
Fig. 4 Prueba patrón
