# INFORME DE MANTENIMIENTO

## REVISIÓN TÉCNICA

Informe No.:	60799	Fecha de Revisión:	2025-09-09
Propietario:	GEOPETSA SERVICIOS PETROLEROS S.A.	Técnico de Mantenimiento:	Ing. Isaac Calle
Dirección:	Av. Amazonas N39-123 y Jose Arizaga, QUITO, PICHINCHA

Equipo:	Tensiómetro industrial	Código empresa:	*****
Marca:	DILLON	Rango:	(0 a 10000) Lbf
Modelo:	*****	División de escala:	1 Lbf
Serie:	DWTM105557	Ubicación:	Laboratorio

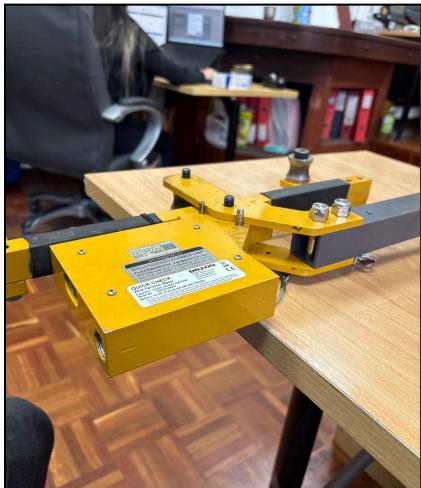
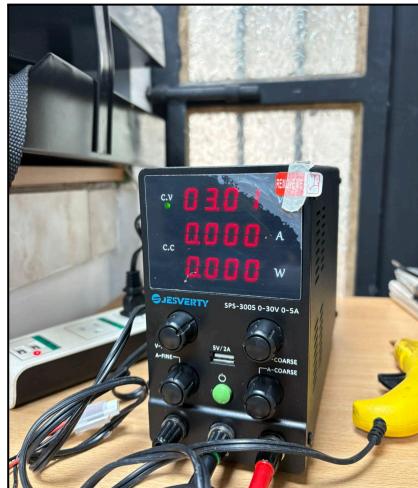
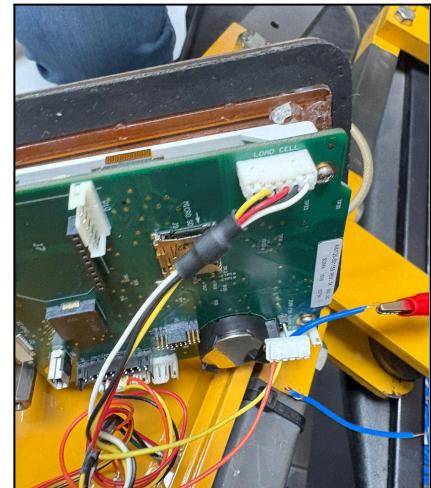
Fig. 1 Revisión técnica

Se efectuó una inspección visual general del equipo, constatando que la carcasa, teclado, pantalla y demás elementos externos no presentan daños físicos evidentes, golpes o deformaciones que comprometan su estructura. No se identifican rastros de humedad, corrosión ni alteraciones mecánicas externas.

Al realizar la inspección interna del equipo, se evidenció la presencia de roturas en algunas piezas internas, lo cual compromete la integridad de ciertos componentes mecánicos y electrónicos. Estas anomalías sugieren que el daño podría estar relacionado con golpes, manipulación inadecuada o desgaste.

Las piezas dañadas representan un factor de riesgo para el correcto funcionamiento del tensímetro y requieren reemplazo o reparación inmediata.

Durante las pruebas prácticas el equipo no enciende al ser energizado, incluso utilizando una fuente de poder externa adecuada. Se realizaron intentos de encendido, pero el display y el sistema de medición permanecen inactivos. Esto confirma que el fallo persiste en la etapa de alimentación o distribución de energía hacia los circuitos principales.

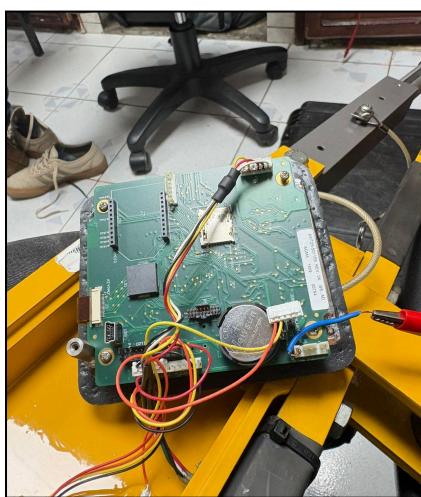
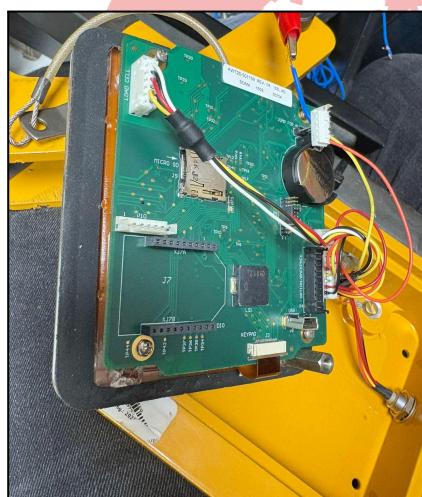
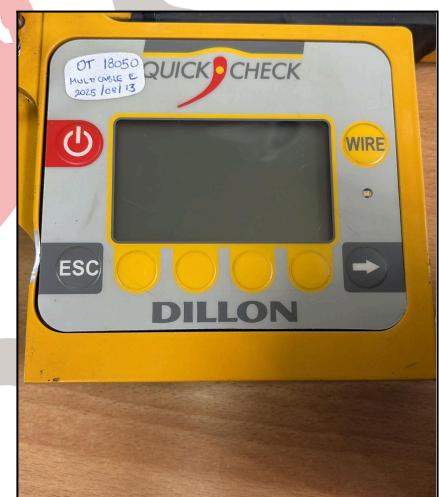
Fig. 2 Revisión placa base

Se inspeccionaron visualmente las placas electrónicas, pistas de circuito, sensores internos y puntos de conexión. No se evidencian pistas abiertas, quemaduras, componentes fisurados, capacitores inflados ni soldaduras frías a simple vista. Sin embargo, esta revisión es preliminar y no descarta fallas internas en componentes electrónicos de control o alimentación.

5.1. El equipo presenta falla total de encendido, originada en la etapa de alimentación eléctrica interna, donde se evidencia una interrupción en el flujo de energía hacia los circuitos principales.

5.2. Se identificaron roturas internas en piezas que afectan la integridad del sistema de suministro de energía.

5.3. El diagnóstico sugiere que la conexión de la alimentación o su circuito asociado está comprometido, posiblemente debido a daño en el módulo de potencia, reguladores de voltaje o fusibles electrónicos.

5.4. La solución implica el reemplazo de componentes críticos de la fuente de poder interna, lo que representa una reparación de alto costo dado el tipo de partes y la complejidad técnica requerida.

- 6.1. Se sugiere enviar el equipo al servicio técnico autorizado o directamente al fabricante para una inspección y ajuste especializado DILLON.
- 6.2. Evaluar la sustitución completa del módulo de alimentación interna en lugar de reparaciones parciales, debido a que la intervención puntual podría no garantizar estabilidad futura.
- 6.3. Considerar que la reparación es de costo elevado, por lo cual se debe comparar económicamente con la adquisición de un equipo nuevo o reacondicionado.
