INFORME DE REVISIÓN TÉCNICA

LABORATORIO DE VARIABLES ELÉCTRICAS

Informe No.:	60487	Fecha de Revisión:	2025-09-10
Propietario:	BRIGADA DE SELVA N 17 PASTAZA	Técnico de Mantenimiento:	Tec. Mauricio Landívar
Dirección:	AV. PADRE LUIS JACOME S/N, SHELL, PASTAZA

Equipo:	Multímetro	Código empresa:	*****
Marca:	Fluke	Rango:	1000 VAC; 1000 VDC; 500 MΩ; 10 AAC; 10 ADC
Modelo:	87 III	División de escala:	0.1 mV; 0,1 mA; 0,0001 Ω
Serie:	75440262	Ubicación:	*****

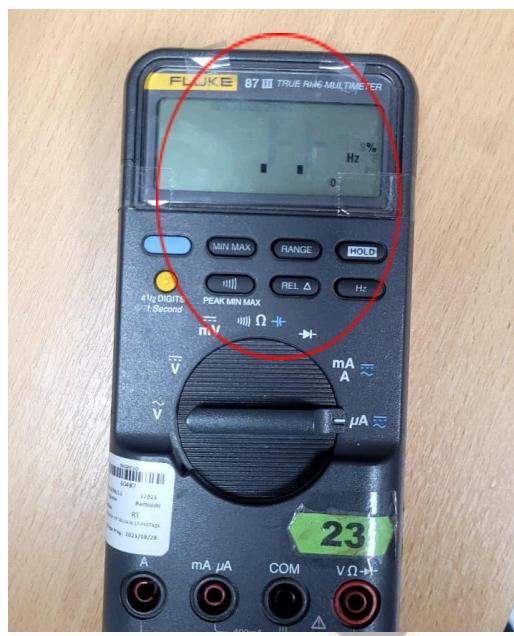
era el menú del multímetro, esto debido a que la pantalla no hace buen contacto con la placa. Se verificó el estado de la pantalla del multímetro y se encontró que no funciona correctamente, debido a que internamente líneas que presentan el menú no se muestran completamente.

Figura 2. Visualización de la pantalla.

- a) Se debería arreglar la pantalla del mismo modelo Fluke, además de su contacto con la placa electrónica para que pueda funcionar de manera correcta.
- b) Se debe usar componentes del mismo modelo debido a la compatibilidad que tienen los equipos Fluke son únicos.

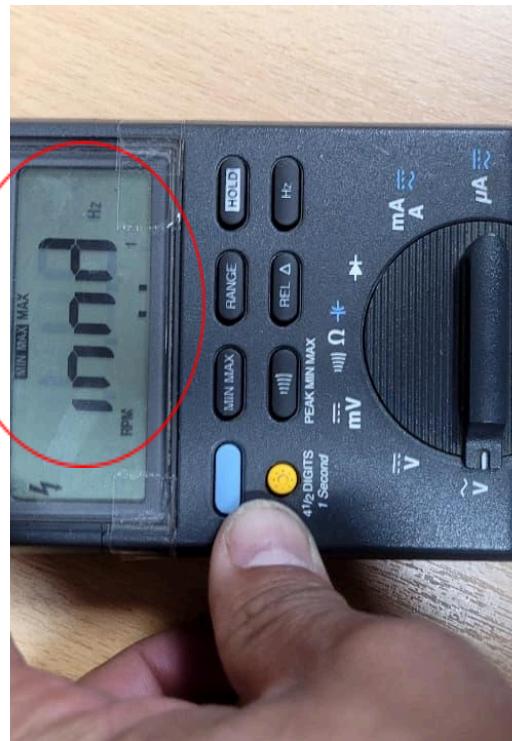
Figura 3. Visualización incompleta de la pantalla.

- a) Se recomienda dar de baja.
