# INFORME DE REVISIÓN TÉCNICA

## LABORATORIO DE VARIABLES ELÉCTRICAS

Informe No.:	56354	Fecha de Revisión:	2025-05-01
Propietario:	DISEÑOS Y SOLUCIONES SOSTENIBLES DSS S.A.	Técnico de Mantenimiento:	Tec. Mauricio Landívar
Dirección:	ANTONIO MACATA OE1-181 Y PEDRO CANDO, QUITO, PICHINCHA

Equipo:	Balanza Digital	Código empresa:	*****
Marca:	TORREY	Rango:	(0 a 20) kg
Modelo:	PCR-20	División de escala:	0.1 kg
Serie:	L09-109297	Ubicación:	*****

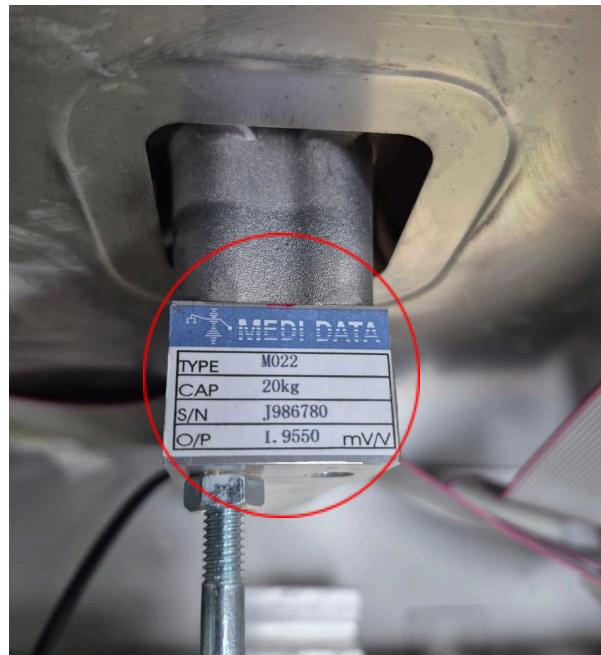
Figura 1. Datos técnicos del sensor.

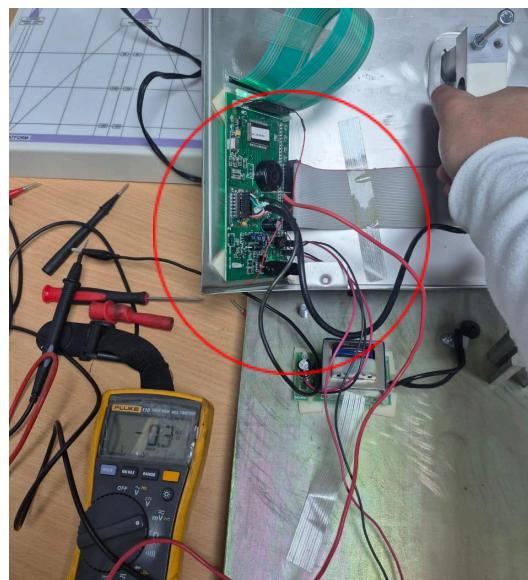
**Resultados 2do Nivel:** El equipo enciende pero no puede tomar valores debido a que la balanza indica un mensaje en la pantalla indicando que el peso sobre excede del valor permitido por la balanza, aunque este se encuentre sin carga o peso menor al máximo permitido. Se revisa el sensor de carga del equipo el cual presenta su respectiva información básica a lo cual se mide la señal en mV que debe detectar, al ejercer un peso en el sensor en la conexión se verifica la señal en mV pero en este caso tanto en

Figura 2. Conexión de la salida de voltaje del sensor.

- a) Se recomienda reemplazar el sensor de carga.

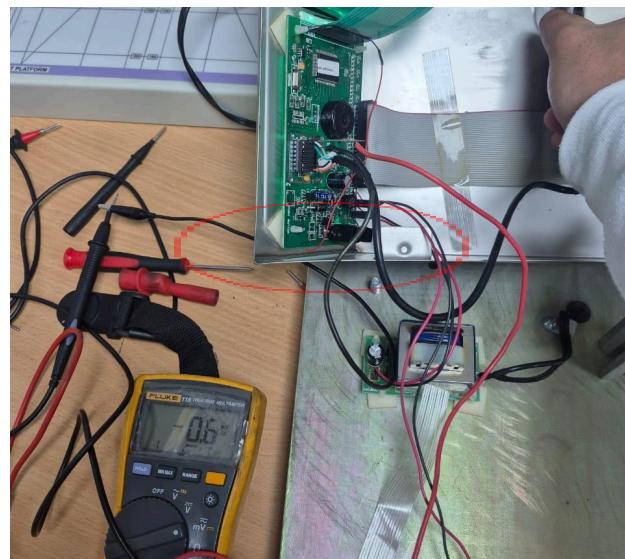
intercalando polaridades en los pines del sensor, el voltaje es negativo, por ende, no reconoce valores permitidos y la balanza reconoce que estos valores exceden a los permitidos

Figura 3. Inversión de polaridad de la salida de voltaje del sensor.

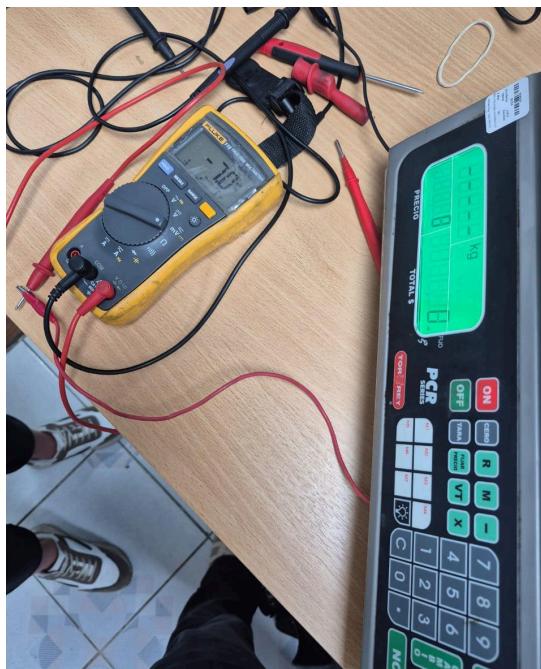
- a) El equipo enciende pero no puede tomar lecturas.
- b) Se necesita reemplazar el sensor de carga.
- c) El mensaje presenta que se debe retirar el peso ya que excede al permitido.

Figura 4. Mensaje en la pantalla de la balanza.
