# INFORME DE MANTENIMIENTO PREVENTIVO BÁSICO

| <b>Informe No.:</b> | 61646.1 | <b>Fecha de Mantenimiento:</b> | 2024-09-24 |

| <b>Equipo:</b> | Balanza | <b>Código empresa:</b> | SCSFV-EBQ-17 |
| <b>Marca:</b> | Gram | <b>Rango:</b> | 2000 g |

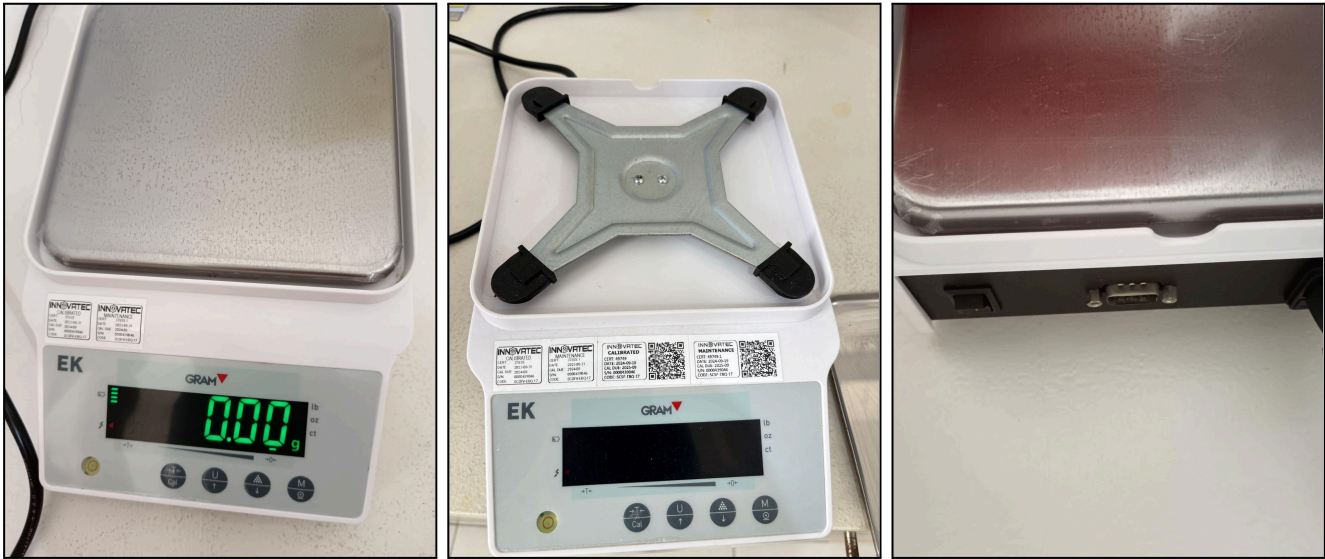
Fig 1. Vista general del equipo (Frontal, Lateral y Posterior)

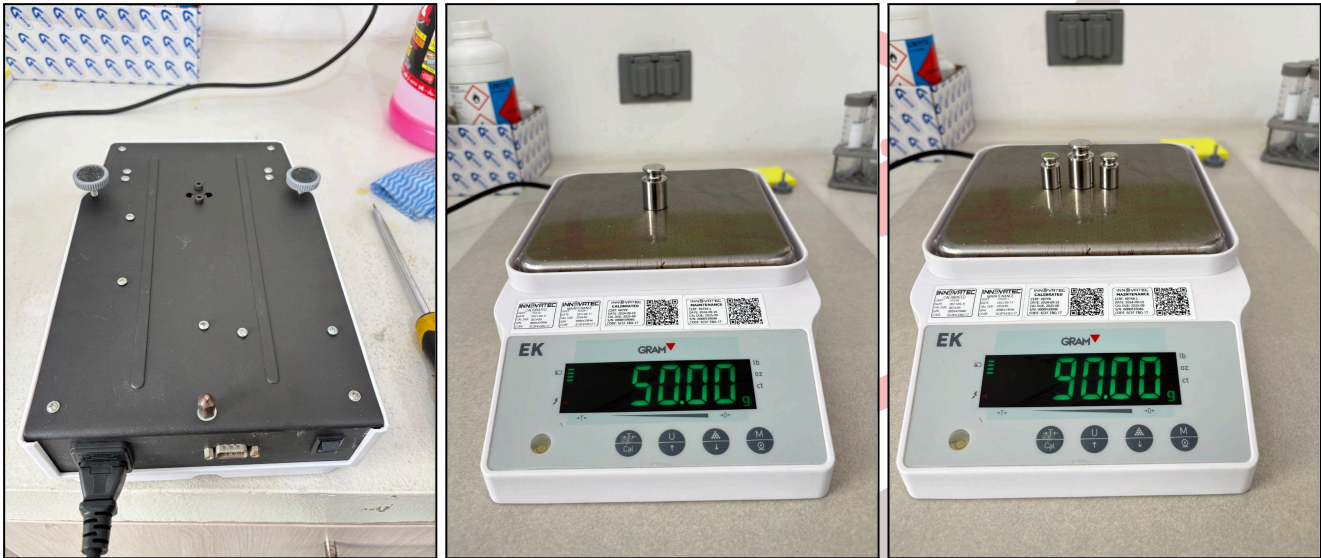
Fig 3. Parte externa

Fig 4. Prueba de carga

Fig 5. Prueba de carga
