INFORME DE REVISIÓN			
No. de Informe:	47388		Fecha de revisión: 2024-07-18
Descripción del proyecto y/o Equipo:	Torquímetro		
Marca:	Hans	Modelo:	6173NF
No. de serie:	No Identificable	ID/Código:	TOR005
Propietario:	Energolatina		
Contacto:			
Informe realizado por:	Ing. Rodrigo Tejada

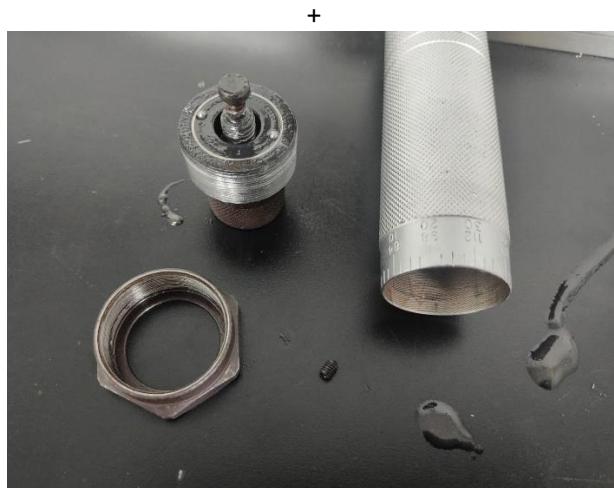
Fig 1 Desmontaje del manillar

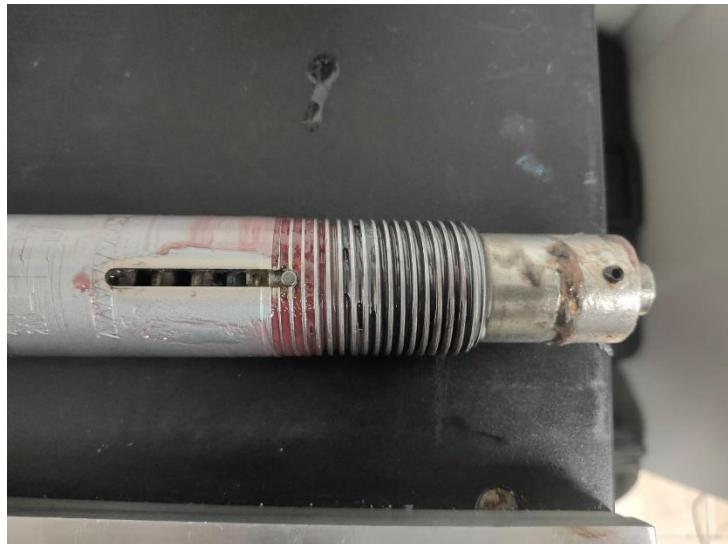
Se observa que el tornillo de ajuste está trasroscado, se encontró piezas pobemente lubricadas. Se lubricó minuciosamente el tornillo de ajuste, el cual aún seguía sin moverse.

Fig 2. Lubricación deficiente en el mango selector

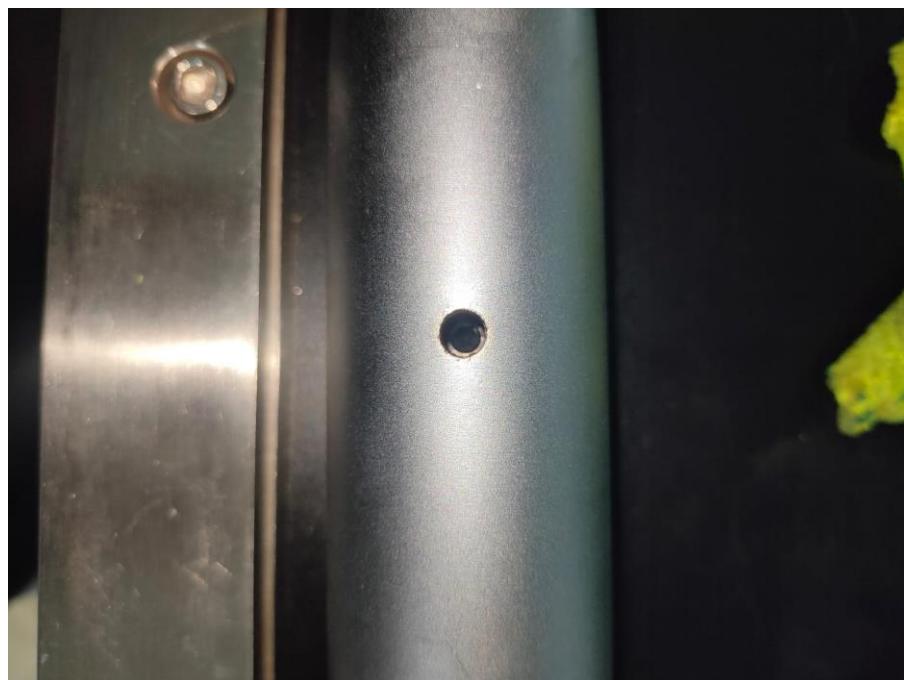
Fig. 3 Tornillo de ajuste atascado

- Reemplazar el equipo.
- Intentar aflojar el tornillo podria romper sea el tornillo o la rosca, por lo que se recomienda ya no utilizar la palanca debido al amplio error de medida que esta posee.
