# INFORME DE MANTENIMIENTO

## REVISIÓN TÉCNICA

### LABORATORIO DE TERMODINÁMICA

| Equipo: | Medidor de pH | Código empresa: | 10075813C2 |

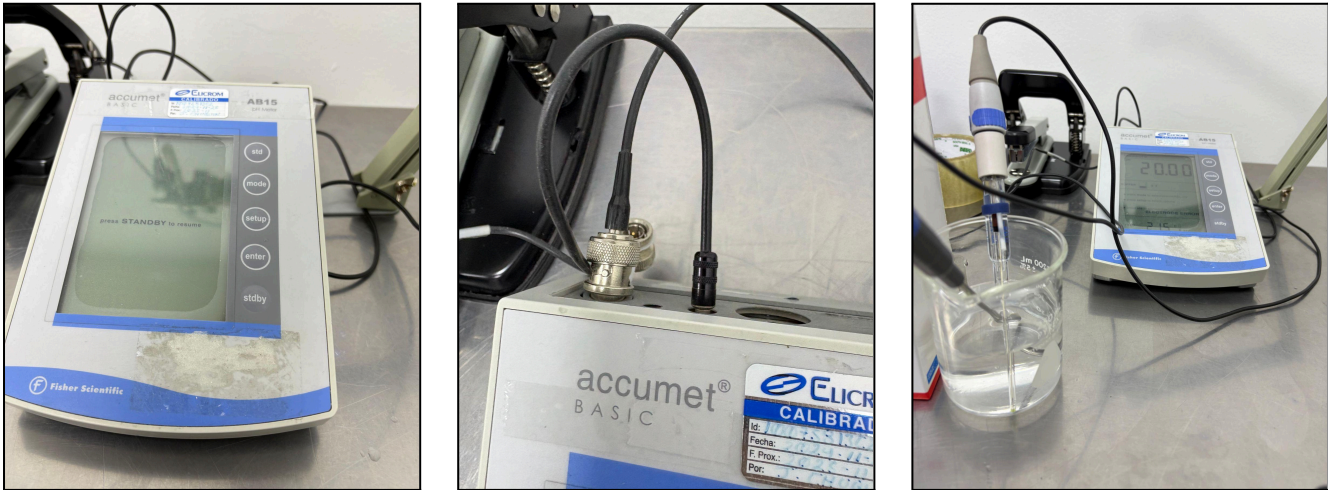
Fig. 1 Vista general del equipo

El equipo no presenta ningún daño en su exterior, se comprueba que el equipo enciende, las lecturas se visualizan de forma intermitente. El sensor principal de pH al entrar en contacto con los diferentes tipos de Buffer de referencia no registra los valores correctos, se realizan pruebas

con varios elementos líquidos y el equipo refleja valores alejados a la lectura de los patrones. El potenciómetro está experimentando una falla en su sonda de pH, manifestada por la incapacidad de registrar mediciones coherentes con los estándares establecidos. Se observa que el dispositivo arroja valores de -7 extra en cada patrón, lo cual sugiere un posible deterioro o mal funcionamiento de la sonda que puede afectar a largo plazo.

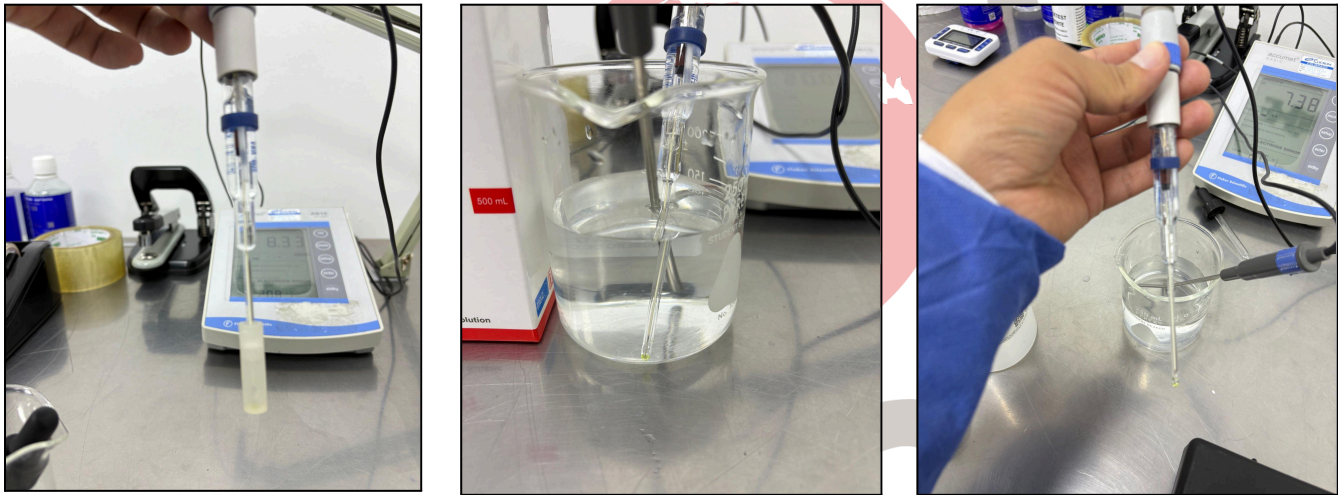
Fig. 2 Electrodo

Se realiza inspección y pruebas al sensor de pH, se determina que tiene daño en la sonda de contacto. Debido a que la cubierta protectora con solución de almacenamiento (KCl), no se encuentra es muy probable que esto provocó el secado de la membrana.

Durante la inspección visual y funcional del sensor de pH, se identificó un daño evidente en la sonda de contacto, lo que interfiere directamente en la capacidad de transmitir una señal estable y confiable.

Se verificó que la cubierta protectora no estaba presente, lo que causó la exposición prolongada de la membrana del electrodo. Esta situación favorece el **secado de la membrana sensora**, deteriorando su capacidad de respuesta y aumentando el tiempo de estabilización de la lectura.

La combinación de estos factores sugiere un **deterioro irreversible del electrodo**, acompañado de la vida útil del electrodo, afectando gravemente su sensibilidad, exactitud y repetibilidad. Este tipo de daño no puede ser corregido con limpieza ni calibración.

Tras la verificación y las pruebas realizadas, se determina que el potenciómetro presenta un deterioro considerable en su sistema de medición, específicamente en la sonda de pH, la cual no registra valores coherentes ni estables frente a los patrones de referencia. La desviación constante observada en las mediciones, junto con la inestabilidad en la visualización de lecturas, evidencian un desgaste irreversible de los componentes internos del equipo. Considerando el tiempo de servicio, la degradación funcional y la imposibilidad de recuperar su precisión mediante mantenimiento o calibración, se concluye que el equipo ha alcanzado el final de su vida útil. Por tanto, se recomienda proceder con la **baja técnica del**

**equipo**, ya que su uso continuo podría generar resultados incorrectos y comprometer la confiabilidad de las mediciones.
