## INFORME DE REVISIÓN TÉCNICA

### LABORATORIO DE VARIABLES ELÉCTRICAS

| Informe No.: | 49054 | Fecha de Revisión: | 2024-09-04 |

| Equipo: | Balanza Digital | Código empresa: | EIC 30 |

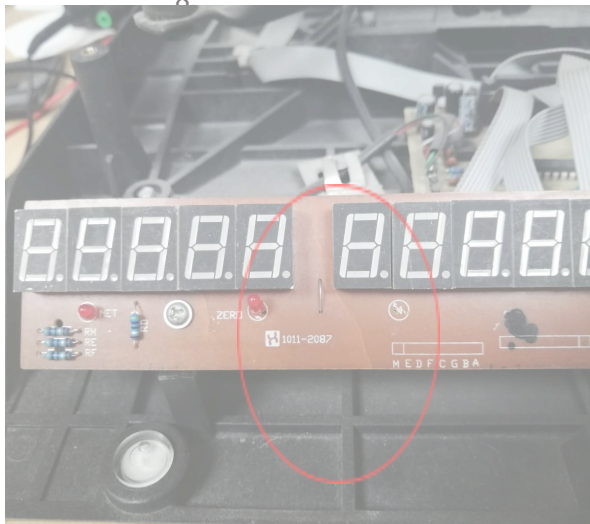
**Resultados 2do Nivel:** Se desarma el equipo para observar la placa interna, en lo cual, el equipo tiene display tanto en la parte delantera como posterior, la placa presenta un poco de polvo, pero en la conexión posterior todo funciona adecuadamente, en la parte delantera, la placa de display del equipo presenta una leve ruptura, por lo que no realiza la conexión debida y no muestra los valores de la balanza.

Figura 1: Placa del display delantera.

- a) Se recomienda arreglar la parte afectada de la placa.

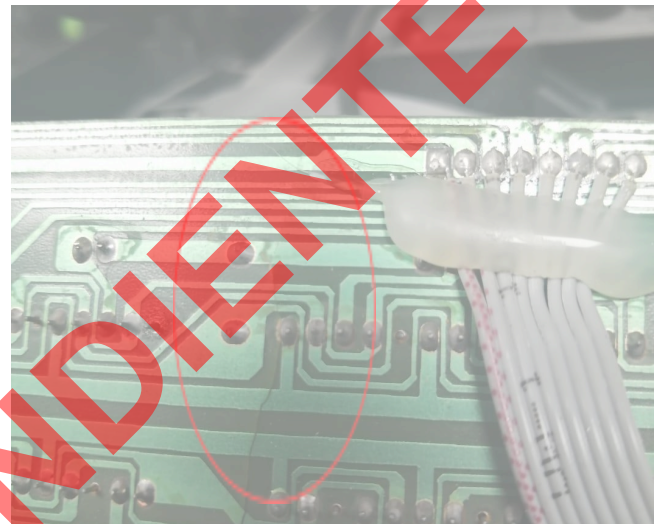
Figura 2: Ruptura de la placa.

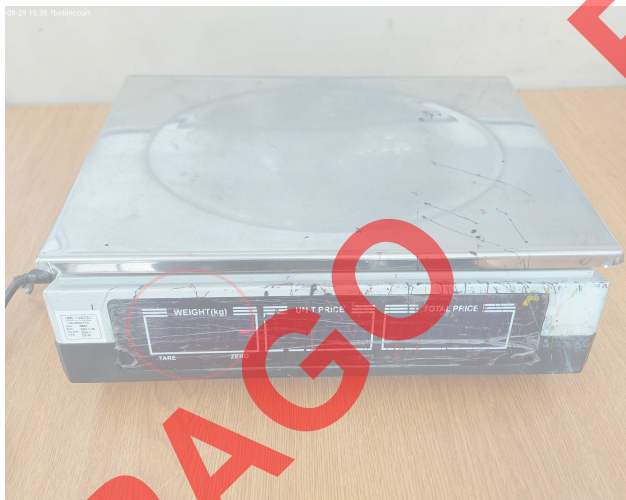
**Resultados 1er Nivel:** En esta etapa se realiza la inspección superficial por lo que el equipo se encuentra en buenas condiciones, además, enciende de forma adecuada sin ningún problema.

Figura 3: Encendido del equipo.
