## INFORME DE MANTENIMIENTO CORRECTIVO

| Informe No.: | 50976.1 | Fecha de Mantenimiento: | 2024-12-17 |

| Equipo: | Termómetro Digital | Código empresa: | IN-T-13-10140 |
| Modelo: | TP7-C | División de escala: | 0.01 °C |

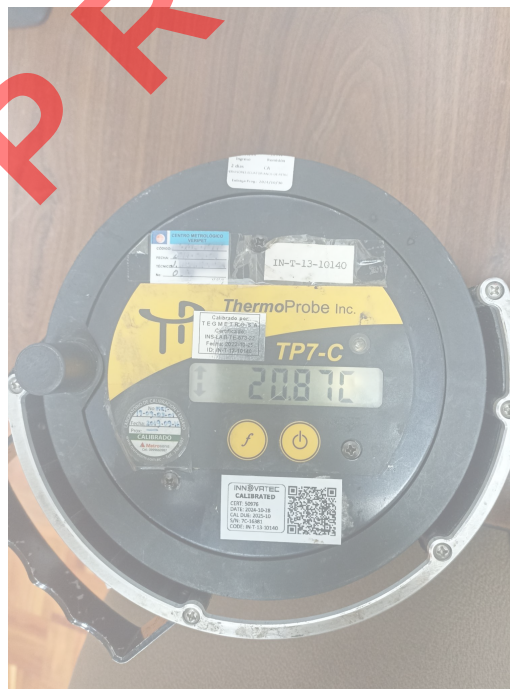
Equipo listo para ser utilizado
