## INFORME DE MANTENIMIENTO CORRECTIVO

Informe No.:	50976.1	Fecha de Mantenimiento:	2024-12-17
Propietario:	INSEPET INSPECTORES Y SUPERVISORES ECUATORIANOS DE PETRÓLEOS COMPANIA LIMITADA	Técnico de Mantenimiento:	Ing. Patricio Llerena
Dirección:	COCHAPAMBA / AV ALONSO DE TORRES SN Y AV EDMUNDO CARVAJAL, QUITO, PICHINCHA

Equipo:	Termómetro Digital	Código empresa:	IN-T-13-10140
Marca:	THERMOPROBE	Rango:	(-40 a 204)°C
Modelo:	TP7-C	División de escala:	0.01 °C
Serie:	7C-16381	Ubicación:

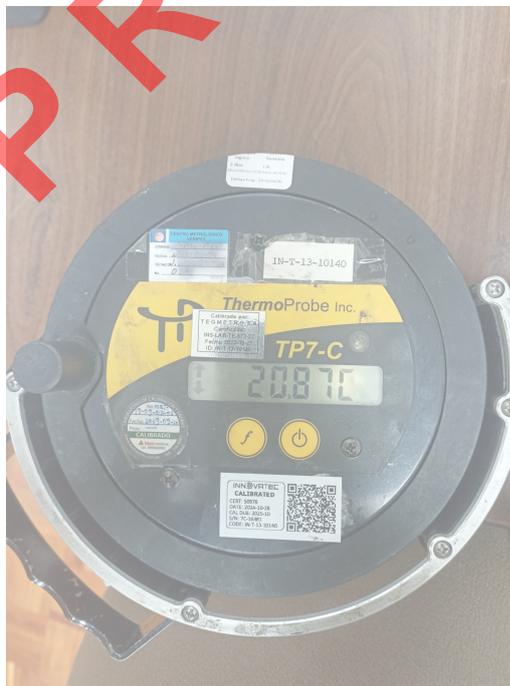
Equipo listo para ser utilizado
