## INFORME DE REVISIÓN TÉCNICA

Informe No.:	51993	Fecha de Mantenimiento:	2024-12-09
Propietario:	AGENCIA DE REGULACION Y CONTROL FITO Y ZOOSANITARIO	Técnico de Mantenimiento:	Jonathan Fonseca
Dirección:	Calle Rio Baba #143 y Pasaje Rio Saloya,, SANTO DOMINGO, SANTO DOMINGO DE LOS TSACHILAS

Equipo:	Bomba de vacío	Código empresa:	LDR/23/SE/EA/006
Marca:	GAST	Rango:	(0 a 160) psi, (0 a -30) inHg
Modelo:	DOA-P704-AA	División de escala:	20 psi, 2 bar
Serie:	913005665	Ubicación:	LDR Santo Domingo, Área de Serología

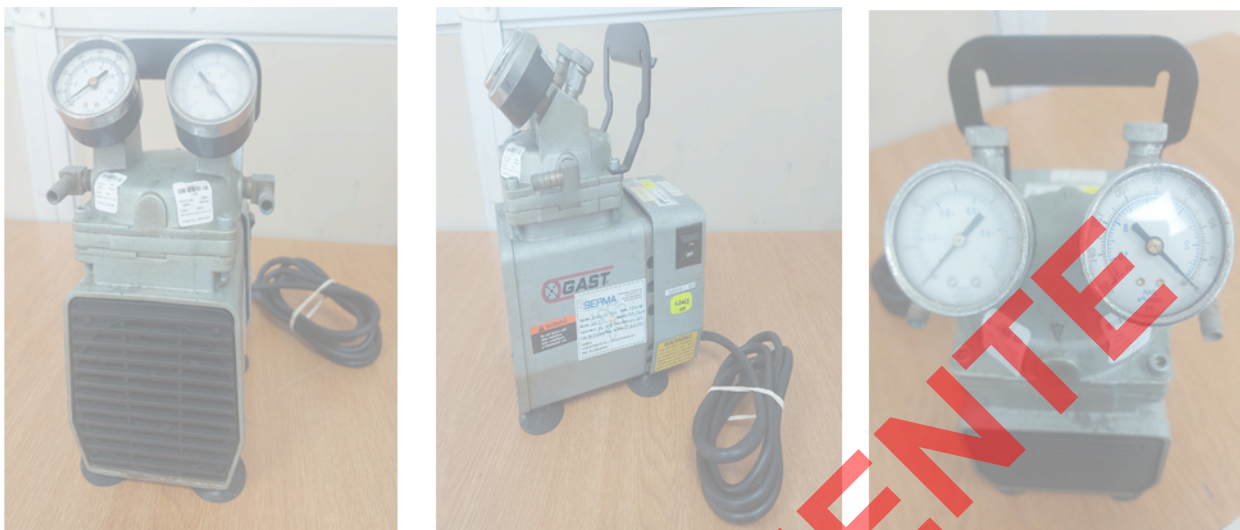
Figura 1. Vista General del Equipo.

En esta etapa se identifica que el equipo enciende y funciona correctamente, no se encuentran residuos biológicos en el equipo, sin embargo existe un alto contenido de polvo externa e internamente, esto debido al uso del equipo. Existen ligeras manchas de oxidación debido al ambiente en cual se encuentra.

Se realiza limpieza profunda de todas las piezas y sus componentes.

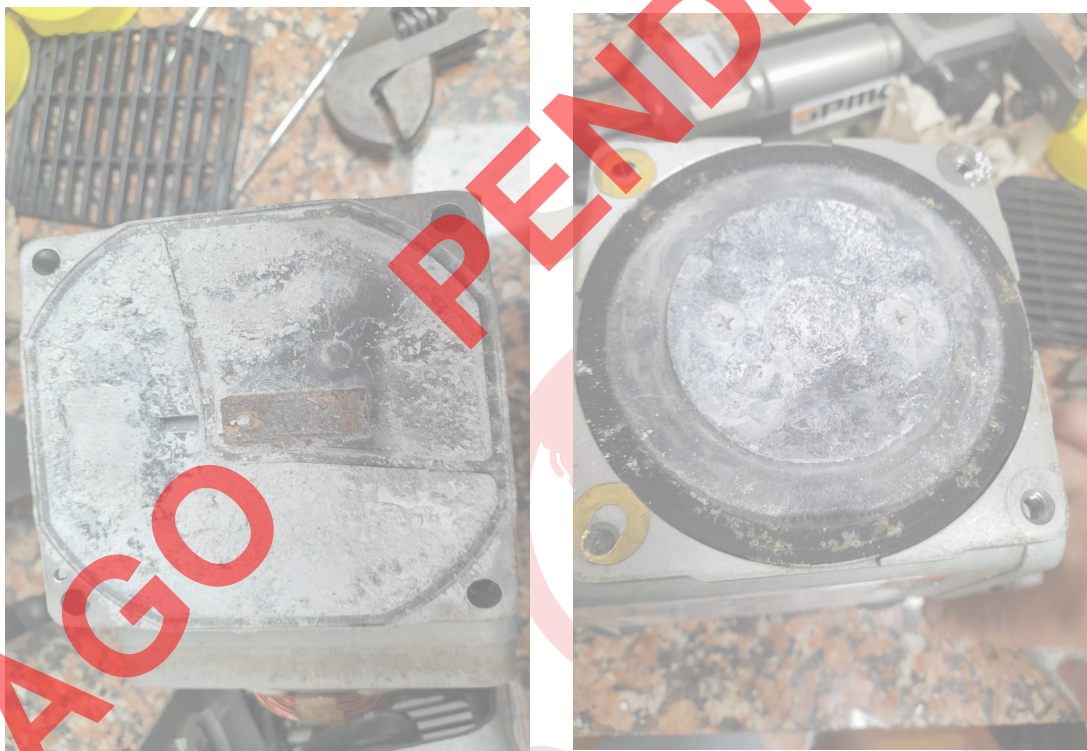
Durante la inspección del componente interno identificado como Diafragma y Cámara de Succión/Presión, se observó una acumulación de material particulado de color blanco, de aspecto similar a polvo. Este material cubría la superficie interna del diafragma, las válvulas de succión, y parte de las conexiones de entrada y salida.

Se presume que esta acumulación podría ser resultado de: Depósitos de residuos sólidos presentes en el aire procesado, contaminación ambiental externa o degradación de algún componente interno como el diafragma o válvulas de sellado.

Figura 2. Acumulación de material particulado .

- 5.1. Tras la limpieza del diafragma y la cámara de succión/presión, el equipo volvió a operar de manera adecuada, recuperando su capacidad para generar vacío y presión según las especificaciones técnicas del fabricante.
- 5.2. El diafragma y las válvulas asociadas no presentaron desgaste mecánico significativo ni deformaciones que pudieran comprometer su funcionamiento.
- 5.3. El rendimiento del motor se encuentra ahora en condiciones óptimas para operación
- 5.4. Tras la intervención, se verificó el correcto funcionamiento del motor, observando un giro continuo, fluido y sin irregularidades.

- 6.1. Realizar inspecciones y limpiezas regulares para evitar la acumulación de polvo, residuos o partículas que puedan afectar el movimiento y la funcionalidad del diafragma.
- 6.2. No utilizar solventes o productos químicos no recomendados que puedan deteriorar los materiales del diafragma.
- 6.3. Evitar la apertura del equipo por personal no capacitado, ya que el manejo inadecuado puede dañar el diafragma o comprometer su sellado.
- 6.4. Realizar lubricaciones periódicas de las partes móviles del motor utilizando los productos recomendados por el fabricante.
- 6.5. Operar el equipo dentro de los parámetros recomendados de voltaje, carga y temperatura para evitar daños en el motor.

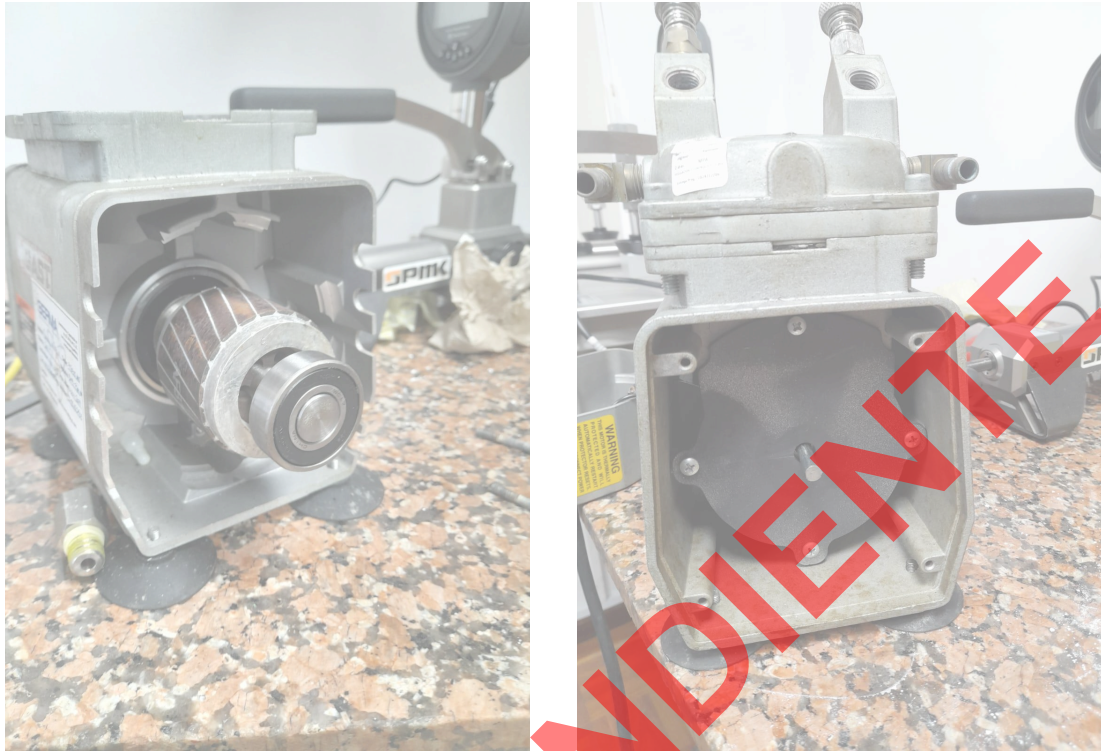
Verificación del motor eléctrico: Durante la inspección del motor de la bomba, se detectó que no giraba adecuadamente, lo que podría deberse a un fallo en la lubricación o a la acumulación de residuos en las partes móviles. Se procedió a desmontar las partes relacionadas con el sistema de transmisión del motor, realizando una limpieza minuciosa de las áreas críticas, se aplicó lubricante adecuado a las partes móviles, asegurando su correcta distribución.

Figura 3. Limpieza y lubricación.
