INFORME DE REVISIÓN TÉCNICA

Informe No.:	51993	Fecha de Mantenimiento:	2024-12-09
Propietario:	AGENCIA DE REGULACION Y CONTROL FITO Y ZOOSANITARIO	Técnico de Mantenimiento:	Jonathan Fonseca
Dirección:	Calle Rio Baba #143 y Pasaje Rio Saloya,, SANTO DOMINGO, SANTO DOMINGO DE LOS TSACHILAS

Equipo:	Bomba de vacío	Código empresa:	LDR/23/SE/EA/006
Marca:	GAST	Rango:	(0 a 160) psi, (0 a -30) inHg
Modelo:	DOA-P704-AA	División de escala:	20 psi, 2 bar
Serie:	913005665	Ubicación:	LDR Santo Domingo, Área de Serología

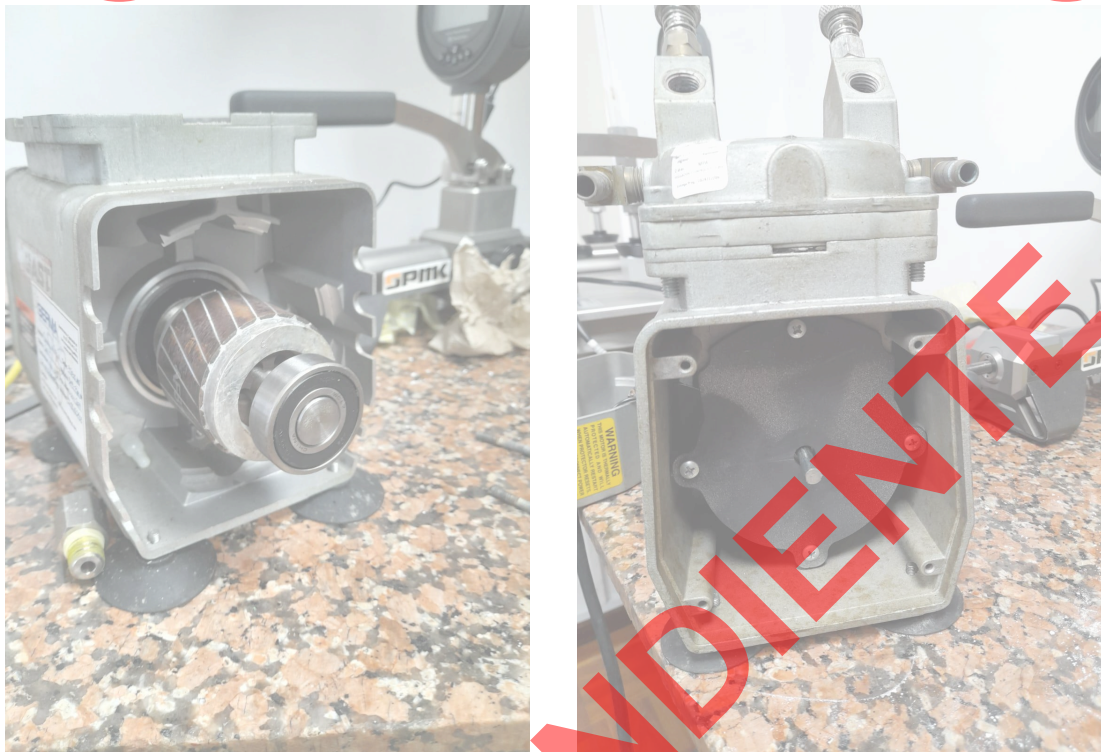
Verificación del motor eléctrico: Durante la inspección del motor de la bomba, se detectó que no giraba adecuadamente, lo que podría deberse a un fallo en la lubricación o a la acumulación de residuos en las partes móviles. Se procedió a desmontar las partes relacionadas con el sistema de transmisión del motor, realizando una limpieza minuciosa de las áreas críticas, se aplicó lubricante adecuado a las partes móviles, asegurando su correcta distribución.

Figura 3. Limpieza y lubricación.
