INFORME DE MANTENIMIENTO

PREVENTIVO Alcoholímetro

Informe No.:	53238	Fecha de Revisión:	2025-01-28
Propietario:	CONSTRUCCIONES Y PRESTACIONES PETROLERAS S.A. CPP	Técnico de Mantenimiento:	Ing. Isaac Calle
Dirección:	LA CORUÑA N28-14 Y MANUEL ITURREY, QUITO, PICHINCHA

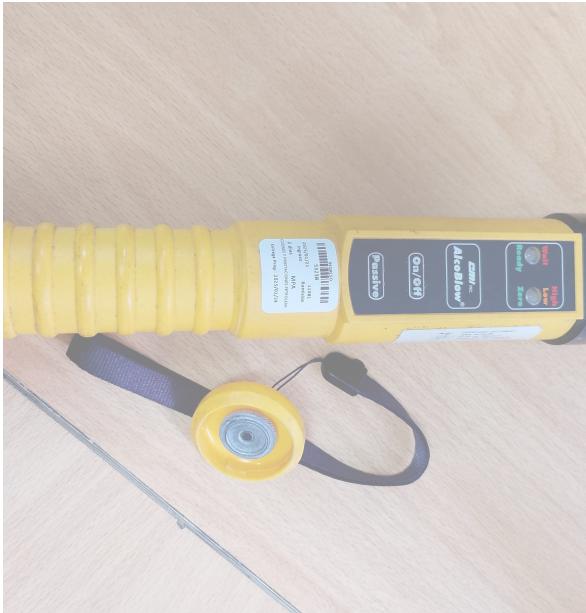
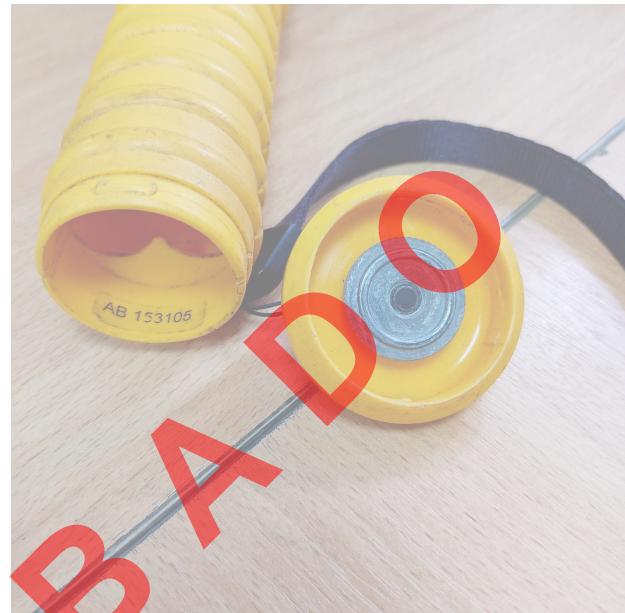
Fig. 1 Vista general del Equipo (Vista frontal y posterior)

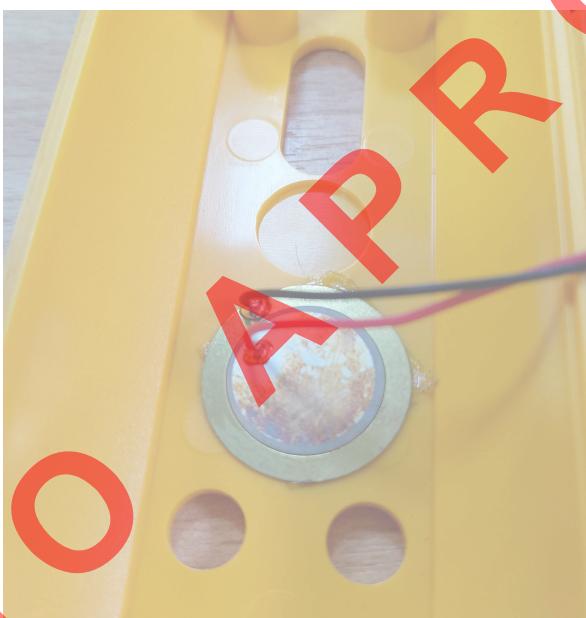
Durante el proceso de verificación del funcionamiento y la inspección detallada de los componentes relacionados con la batería, se observó un desgaste considerable en las zonas de contacto donde se

insertan las baterías. Este deterioro afecta la capacidad de las conexiones para mantener un contacto firme y consistente, lo que interrumpe el flujo adecuado de energía al dispositivo. Esta deficiencia en la conexión eléctrica puede ocasionar fallos intermitentes en el rendimiento del equipo, generando interrupciones en su operación normal y afectando la estabilidad de su funcionamiento.

Fig. 2 Compartimento interno

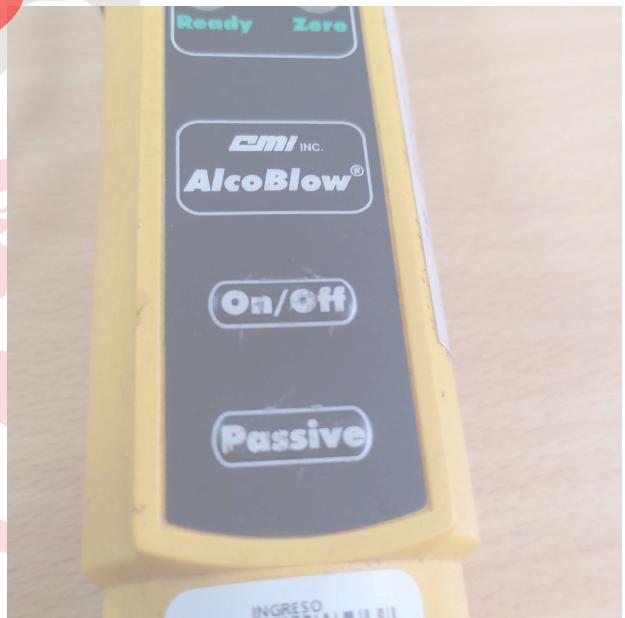
Durante la inspección visual y la limpieza de la placa base, se detectó la presencia de sulfatación en las conexiones, lo que sugiere que el componente ha estado expuesto a condiciones ambientales desfavorables o que ha sufrido fugas internas que han causado este deterioro. Aunque la estructura general del componente se encuentra en condiciones aceptables, la sulfatación observada podría comprometer la conductividad eléctrica, lo que afectaría el rendimiento general del equipo.

5.1. El mantenimiento preventivo ha detectado la presencia de óxido en los circuitos, lo que ha dado lugar a una corrosión considerable que afecta gravemente el rendimiento del equipo. Esta corrosión ha causado el deterioro de los componentes electrónicos, generando inexactitudes en las mediciones y comprometiendo la fiabilidad del dispositivo. Además, el equipo presenta daños estructurales y señales de exposición a sustancias corrosivas, lo que lo hace incompatible con los estándares de seguridad y eficacia exigidos para su operación.

Fig. 3 Óxido en placa base

Se realizó una limpieza parcial en las áreas afectadas, logrando eliminar parcialmente el sulfato acumulado. No obstante, es fundamental realizar una intervención más profunda y detallada para asegurar la eliminación total de los residuos y verificar si el daño causado ha afectado de manera irreversible las conexiones.

Dado que la sulfatación es un proceso progresivo que puede continuar deteriorando las conexiones si no se corrige, se recomienda llevar a cabo un tratamiento especializado para restaurar las conexiones afectadas. Además, es crucial fortalecer los controles preventivos para evitar que este tipo de daños se repitan en el futuro y para mantener el equipo en condiciones óptimas de funcionamiento.

6.1 Se recomienda proceder con la baja definitiva del equipo debido a la corrosión avanzada, los daños irreversibles en sus componentes y el desgaste acumulado por el uso prolongado, factores que comprometen de manera significativa su integridad, seguridad y fiabilidad operativa. Estas condiciones han impactado negativamente la precisión y consistencia de las mediciones, lo que pone en riesgo la calidad de los resultados. Por lo tanto, se sugiere la adquisición de nuevos equipos que cumplan con los estándares técnicos y de seguridad necesarios, asegurando así un rendimiento eficiente y seguro en las operaciones futuras.
