INFORME DE MANTENIMIENTO

PREVENTIVO Alcoholímetro

Informe No.:	53242	Fecha de Revisión:	2025-01-28
Propietario:	CONSTRUCCIONES Y PRESTACIONES PETROLERAS S.A. CPP	Técnico de Mantenimiento:	Ing. Isaac Calle
Dirección:	LA CORUÑA N28-14 Y MANUEL ITURREY, QUITO, PICHINCHA

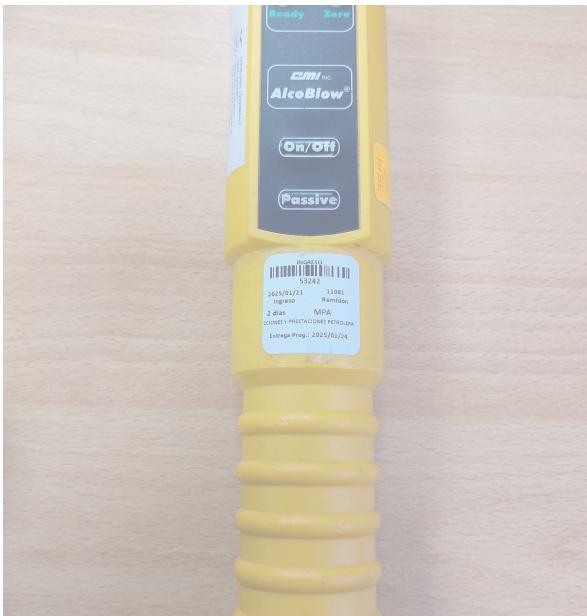
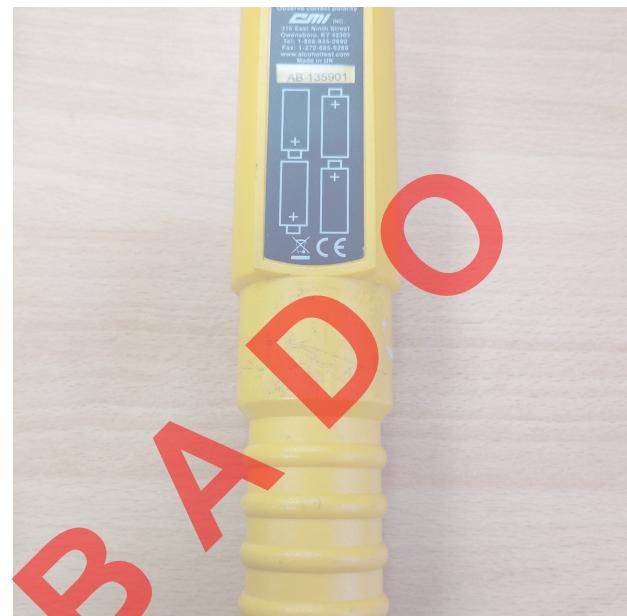
Fig. 1 Vista general del Equipo (Vista frontal y posterior)

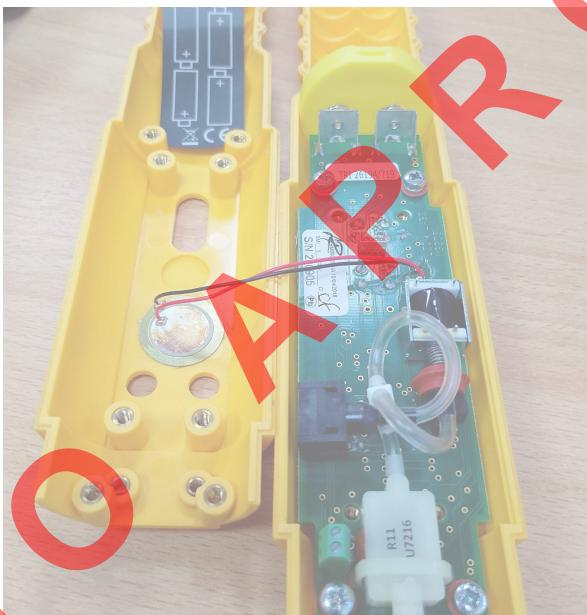
Fig. 2 Compartimento Muestras

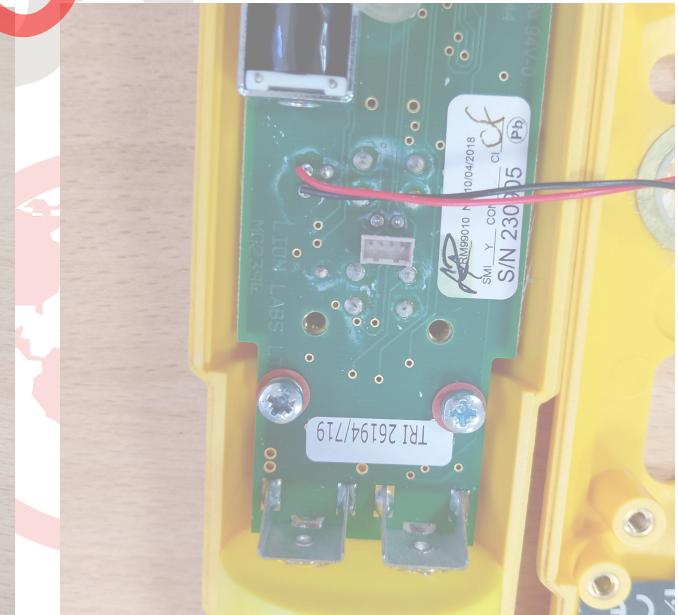
Durante el proceso de revisión visual y limpieza de la placa base, se identificó que las conexiones presentan signos de sulfatación, lo que indica la posible exposición a condiciones ambientales adversas o a fugas internas que han provocado este deterioro. Aunque el componente, en general, se encuentra en condiciones estructurales aceptables, la sulfatación observada puede afectar la conductividad eléctrica y, por consiguiente, el desempeño general del equipo.

5.1. El mantenimiento preventivo reveló la presencia de óxido en los circuitos, lo que ha generado una corrosión significativa que afecta seriamente el rendimiento del equipo. Esta corrosión ha

deteriorado los componentes electrónicos, provocando inexactitudes en las mediciones. Además, el equipo presenta daños estructurales y evidencia de exposición a sustancias corrosivas, lo que lo hace incompatible con los estándares de seguridad y eficacia requeridos para su uso.

Fig. 3 Óxido en placa base

Se realizó una limpieza parcial en las zonas afectadas, logrando remover parte del sulfato presente. Sin embargo, es necesario considerar una intervención más profunda para garantizar la eliminación completa de los residuos y evaluar si el daño causado ha comprometido de manera permanente las conexiones.

Dado que la sulfatación puede seguir avanzando si no se toman medidas correctivas, se recomienda llevar a cabo un tratamiento especializado en las conexiones afectadas y reforzar los controles preventivos para evitar recurrencias.

- 6.1 Se sugiere la baja definitiva del equipo debido a la corrosión avanzada, los daños irreparables en sus componentes y el desgaste acumulado por el tiempo de uso, los cuales comprometen gravemente su integridad, seguridad y fiabilidad operativa. Dado que estas condiciones afectan la precisión y consistencia de las mediciones, se recomienda la adquisición de nuevos equipos que cumplan con los estándares requeridos para garantizar un desempeño seguro y eficiente en las operaciones futuras.
