## INFORME DE MANTENIMIENTO

### PREVENTIVO Alcoholímetro

Informe No.:	53237	Fecha de Revisión:	2025-01-28
Propietario:	CONSTRUCCIONES Y PRESTACIONES PETROLERAS S.A. CPP	Técnico de Mantenimiento:	Ing. Isaac Calle
Dirección:	LA CORUÑA N28-14 Y MANUEL ITURREY, QUITO, PICHINCHA

Equipo:	Alcoholímetro	Código empresa:	*****
Marca:	CMI Inc	Rango:	Green (< 0.01%) Yellow (0.01% a .020% CAA*) Red (>.020% BAC)
Modelo:	AlcoBlow	División de escala:	*****
Serie:	AB148811	Ubicación:	Laboratorio

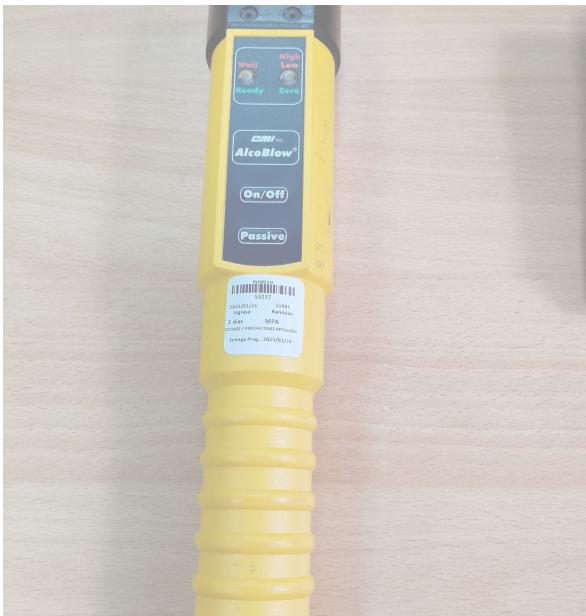
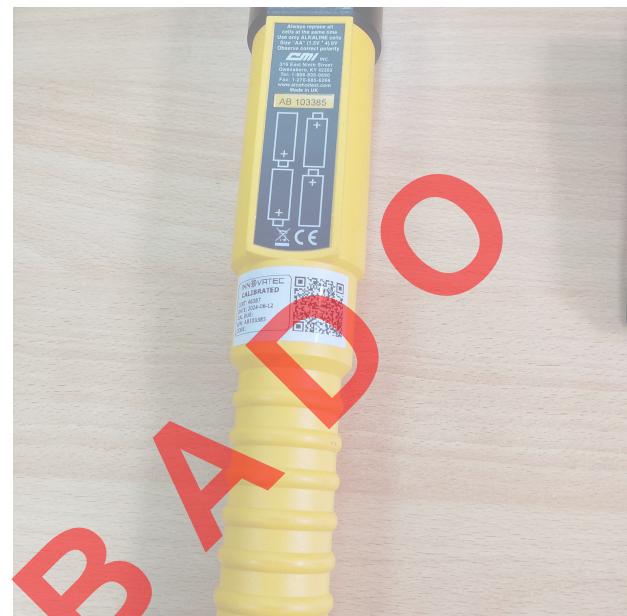
Fig. 1 Vista general del Equipo (Vista frontal y botones)

Inspección visual superficial y limpieza del equipo la cual es fundamental para garantizar la precisión de las mediciones.

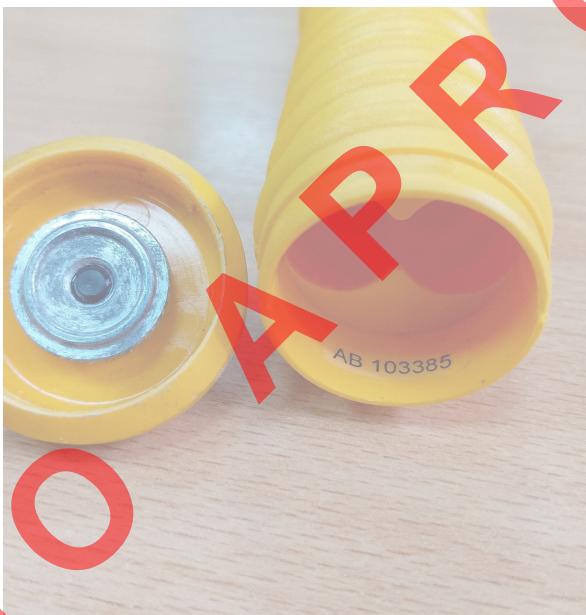
Fig. 2 Conexión batería

Durante la inspección técnica de los componentes de la batería, se detectó un desgaste considerable en las áreas de contacto, lo que impide mantener una conexión eléctrica constante. Este deterioro

interrumpe el flujo de energía adecuado, lo que podría ocasionar fallos intermitentes y afectar la estabilidad general del dispositivo. Además, la falta de un contacto eléctrico adecuado puede provocar fluctuaciones en el suministro de energía, afectando la precisión y fiabilidad del equipo. Se recomienda llevar a cabo una intervención técnica para reparar las conexiones y garantizar el funcionamiento óptimo del dispositivo.

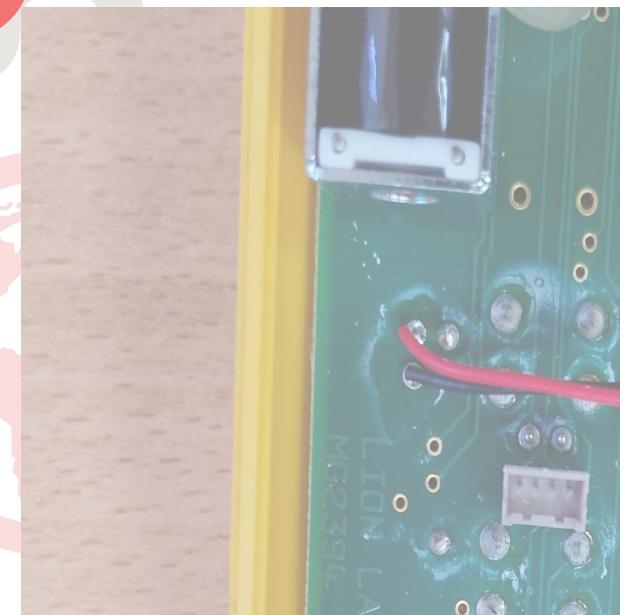
Fig. 3 Placa base

Durante la inspección de la placa base, se observó sulfatación en las conexiones, lo que sugiere que el equipo ha estado expuesto a condiciones ambientales desfavorables o a posibles fugas internas. A pesar de que la estructura del componente es aceptable, la sulfatación podría comprometer la conductividad eléctrica y afectar el rendimiento general del equipo. Se realizó una limpieza parcial de las zonas afectadas, pero se recomienda llevar a cabo una intervención más profunda para eliminar completamente los residuos y evaluar si el daño ha afectado de manera irreversible las conexiones. Dado que la sulfatación es un proceso progresivo, es crucial aplicar un tratamiento especializado en las áreas afectadas y fortalecer los controles preventivos para evitar daños adicionales y garantizar un funcionamiento óptimo del equipo.

Durante el proceso de apertura y desensamblaje del equipo, se identificaron diversas irregularidades que están afectando su rendimiento. Las condiciones observadas durante la inspección impidieron realizar una limpieza integral de la placa base, limitando la intervención técnica efectiva. Además, se encontró sulfato en los componentes internos, lo que indica un deterioro causado por daños acumulados con el tiempo. Estas anomalías sugieren fallos internos graves que requieren un análisis más exhaustivo.

El daño detectado afecta tanto la precisión de las mediciones como la fiabilidad operativa del alcoholímetro, comprometiendo su capacidad para proporcionar resultados consistentes. Esto genera dudas sobre su idoneidad para un uso seguro y efectivo. Se recomienda realizar una evaluación técnica completa y considerar la reparación o reemplazo de los componentes dañados para restaurar el funcionamiento adecuado del equipo y garantizar su precisión y fiabilidad en operaciones futuras.

5.1. Se identificaron residuos de óxido en los circuitos, lo que ha provocado un deterioro significativo en los componentes electrónicos. Este fenómeno afecta directamente la precisión de las mediciones y reduce la fiabilidad operativa del equipo. La presencia de óxido también ha comprometido la integridad estructural del dispositivo, lo que impide que cumpla con los estándares de seguridad y rendimiento requeridos. Es fundamental realizar una evaluación más detallada para determinar las medidas correctivas adecuadas, como la limpieza a fondo y la posible sustitución de los componentes afectados.

6.1 Se recomienda dar de baja el equipo debido al desgaste progresivo ocasionado por su uso prolongado, lo cual ha afectado significativamente su rendimiento y fiabilidad operativa. El tiempo de uso ha deteriorado la precisión y consistencia de las mediciones, lo que compromete la calidad de los resultados obtenidos. En consecuencia, se sugiere la adquisición de nuevos equipos que cumplan con los estándares técnicos y de seguridad necesarios, asegurando un desempeño eficiente, preciso y seguro en las operaciones futuras.
