INNOVATEC
Industrial Solutions

INFORME DE MANTENIMIENTO

PREVENTIVO Alcoholímetro

Informe No.:	53239	Fecha de Revisión:	2025-01-28
Propietario:	CONSTRUCCIONES Y PRESTACIONES PETROLERAS S.A. CPP	Técnico de Mantenimiento:	Ing. Isaac Calle
Dirección:	LA CORUÑA N28-14 Y MANUEL ITURREY, QUITO, PICHINCHA

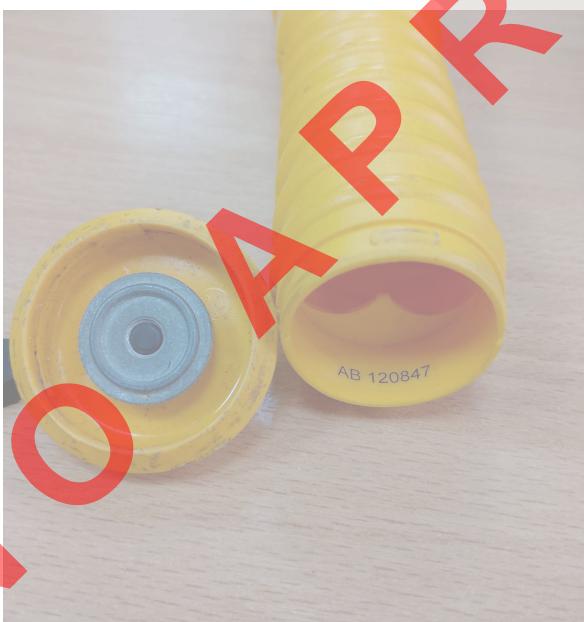
Fig. 2 Conexión batería

Durante la inspección técnica de los componentes de la batería, se observó un desgaste significativo en las áreas de contacto, lo que impide una conexión eléctrica estable. Este deterioro interrumpe el flujo de

energía al dispositivo, lo que podría generar fallos intermitentes y comprometer la estabilidad operativa. Además, la falta de un contacto eléctrico adecuado puede causar fluctuaciones en el suministro de energía, afectando negativamente la precisión y fiabilidad del equipo. Se recomienda realizar una intervención técnica para reparar las conexiones y asegurar el rendimiento óptimo del dispositivo.

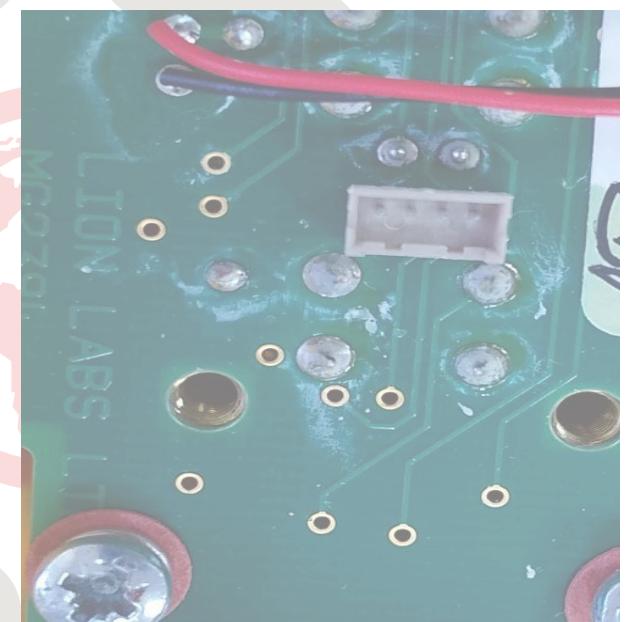
Fig. 3 Placa base

Durante la inspección de la placa base, se observó sulfatación en las conexiones, lo que sugiere que el equipo ha estado expuesto a condiciones ambientales desfavorables o a posibles fugas internas. A pesar de que la estructura del componente es aceptable, la sulfatación podría comprometer la conductividad eléctrica y afectar el rendimiento general del equipo. Se realizó una limpieza parcial de las zonas afectadas, pero se recomienda llevar a cabo una intervención más profunda para eliminar completamente los residuos y evaluar si el daño ha afectado de manera irreversible las conexiones. Dado que la sulfatación es un proceso progresivo, es crucial aplicar un tratamiento especializado en las áreas afectadas y fortalecer los controles preventivos para evitar daños adicionales y garantizar un funcionamiento óptimo del equipo.

Durante el proceso de apertura y desensamblaje del equipo, se identificaron diversas irregularidades que están afectando su rendimiento. Las condiciones observadas durante la inspección impidieron realizar una limpieza integral de la placa base, limitando la intervención técnica efectiva. Además, se encontró sulfato en los componentes internos, lo que indica un deterioro causado por daños acumulados con el tiempo. Estas anomalías sugieren fallos internos graves que requieren un análisis más exhaustivo.

5.1. Se identificaron residuos de óxido en los circuitos, lo que ha causado un deterioro significativo en los componentes electrónicos. Este fenómeno afecta directamente la precisión de las mediciones, disminuyendo la fiabilidad operativa del equipo. Además, la presencia de óxido ha comprometido la integridad estructural del dispositivo, impidiendo que cumpla con los estándares de seguridad y rendimiento exigidos. Se recomienda llevar a cabo una evaluación más detallada para determinar las medidas correctivas necesarias, como una limpieza profunda y la posible sustitución de los componentes dañados.

El daño detectado afecta tanto la precisión de las mediciones como la fiabilidad operativa del alcoholímetro, comprometiendo su capacidad para proporcionar resultados consistentes. Esto genera dudas sobre su idoneidad para un uso seguro y efectivo. Se recomienda realizar una evaluación técnica completa y considerar la reparación o reemplazo de los componentes dañados para restaurar el funcionamiento adecuado del equipo y garantizar su precisión y fiabilidad en operaciones futuras.

6.1 Se recomienda proceder con la baja del equipo debido al desgaste acumulado por su uso prolongado, lo que ha impactado de manera significativa su rendimiento y fiabilidad operativa. El tiempo de uso ha provocado un deterioro en la precisión y consistencia de las mediciones, afectando la calidad de los resultados obtenidos. En consecuencia, se sugiere la adquisición de equipos nuevos que cumplan con los estándares técnicos y de seguridad necesarios, garantizando así un desempeño eficiente, preciso y seguro en las operaciones futuras.
