INFORME DE MANTENIMIENTO

REVISIÓN TÉCNICA

Informe No.:	42571	Fecha de Revisión:	2024-02-08
Propietario:	Hermanos Baculima & Correa Asoconsultants Cia. Ltda.	Técnico de Mantenimiento:	Ing. Diego Collantes
Dirección:	Bellavista B20 y 10 de Agosto, Quito, Pichincha, Ecuador

Equipo:	Sonda de bulbo húmedo	Código empresa:	*****
Marca:	Delta OHM	Rango:	4 a 80 °C
Modelo:	HP3201.2	División de escala:	0.1 °C
Serie:	18030349	Ubicación:	*****

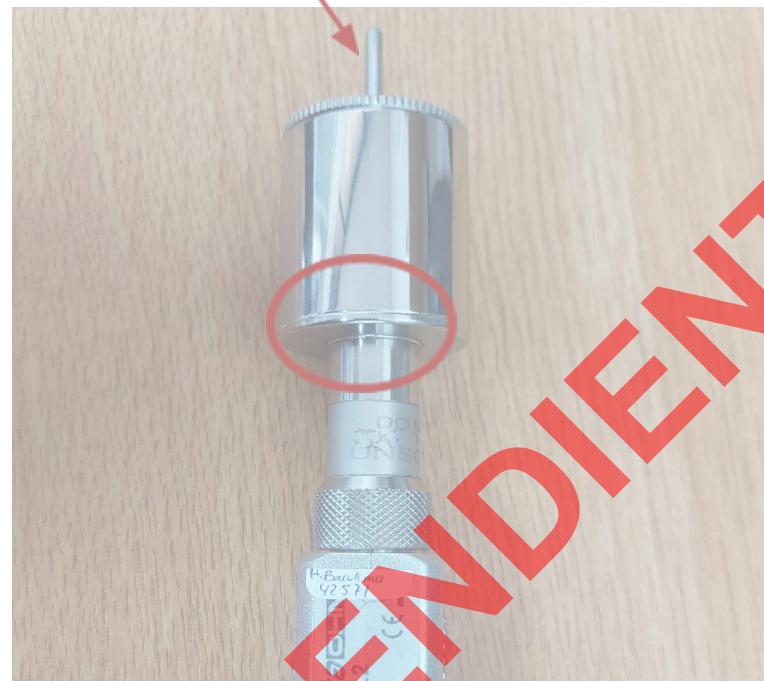
Punta de la PRT

Punto de unión del cableado interno con la PRT

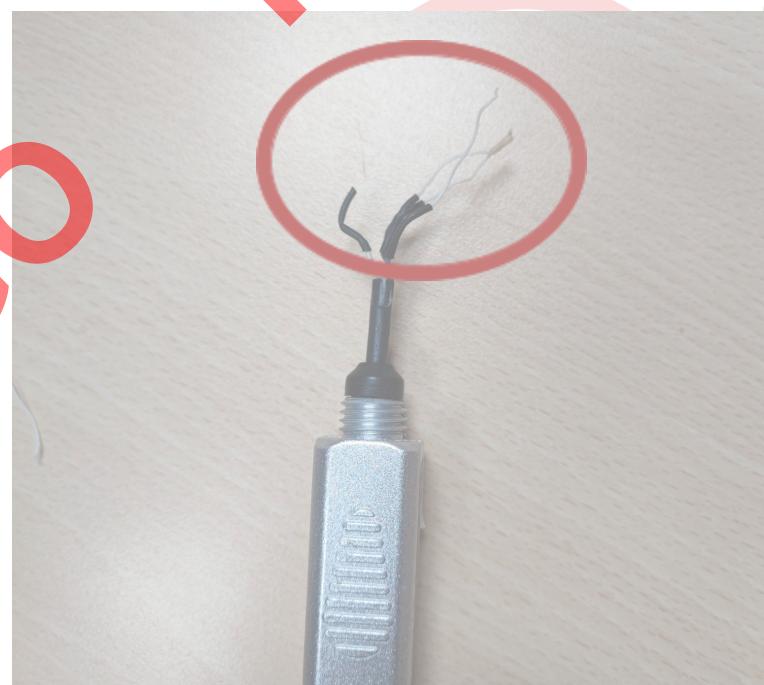
Se realiza la apertura del sensor para revisión interna en busca del posible daño del mismo. Como se puede apreciar en la **Imagen #2**, se encontró daño en el cableado interno, siendo este el causante del problema. Los 4 cables de la PRT se encuentran rotos en la unión con la punta y 2 de esos cables también están sueltos desde el conector que llega al lector.

1. El equipo no refleja lecturas de ningún tipo pese a que SI es reconocido por el sistema del lector.
2. La punta de la PRT se encuentra unida a la base metálica por un pegamento acrílico super resistente, por lo cual no es posible extraerla sin provocar más daño al sensor.
3. El material de los cables rotos/sueltos es platino, por lo cual no se recomienda colocar suelda caliente para intentar unir nuevamente los cables a la punta, esta mínima cantidad de suelda crea una resistencia adicional en la PRT lo cual puede provocar altas variaciones en las lecturas finales del sensor y reducir significativamente la precisión del mismo.
4. Por el tipo de cable y precisión en la suelda el costo de la reparación es alto e incluso podría exceder el costo de un sensor nuevo.

Cables rotos y separados

- a. Se recomienda dar de baja el equipo.
