INFORME DE REVISIÓN TÉCNICA

Informe No.:	54307	Fecha de Mantenimiento:	2025-02-24
Propietario:	PONTIFICIA UNIVERSIDAD CATÓLICA DEL ECUADOR	Técnico de Mantenimiento:	Jonathan Fonseca
Dirección:	San Pedro, S/N y Pambahacienda, Nayón

Equipo:	Cabina de flujo laminar	Código empresa:	SCSFV-EBN-02
Marca:	BIOBASE	Rango:	N/A
Modelo:	FH1000	División de escala:	N/A
Serie:	FH10Z1907008P	Ubicación:	Laboratorio

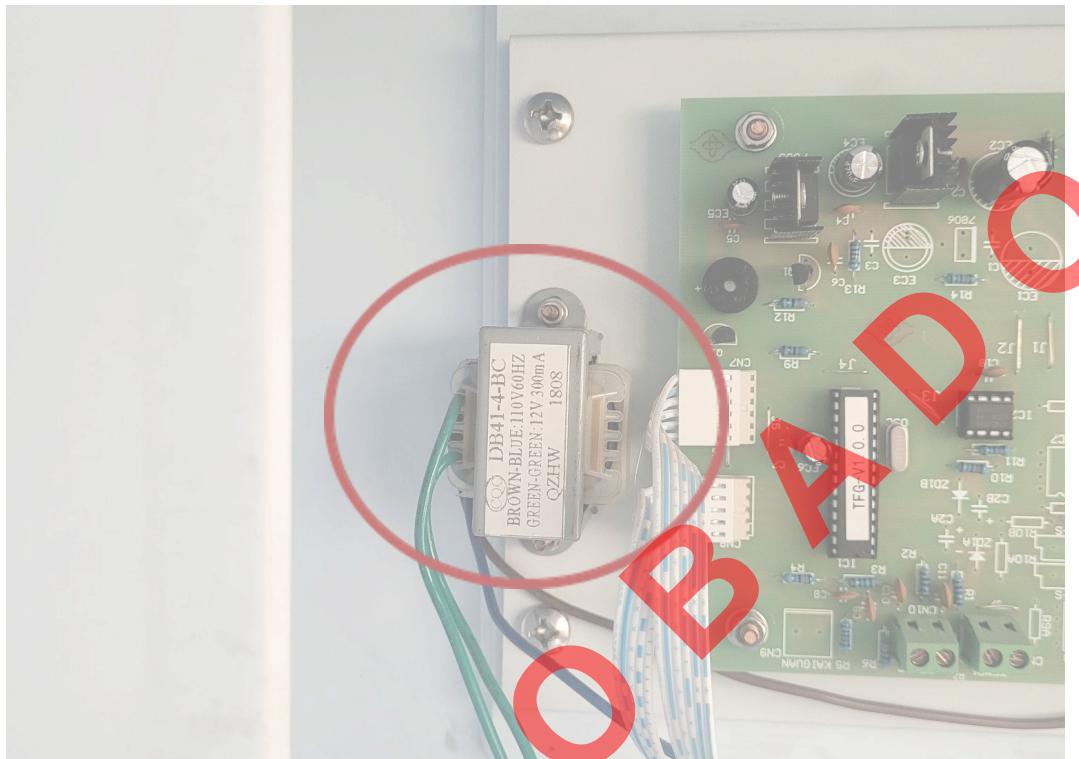
Al momento de seguir el cableado eléctrico del equipo no se encuentran novedades. No se encuentra daño físico o elementos quemados en la placa de control del equipo. Luego de dar seguimiento al paso de corriente se encuentra que el transformador de 12V que alimenta la placa principal se encuentra quemado.

Luego de la revisión se determina que el equipo no enciende a causa del daño del transformador. Una vez aprobada la reparación se procede al cambio y adaptación del nuevo transformador; se verifica que el equipo no presente ninguna novedad adicional. La luz principal del equipo, así como el ventilador de extracción, funcionan correctamente.

Transformador quemado.

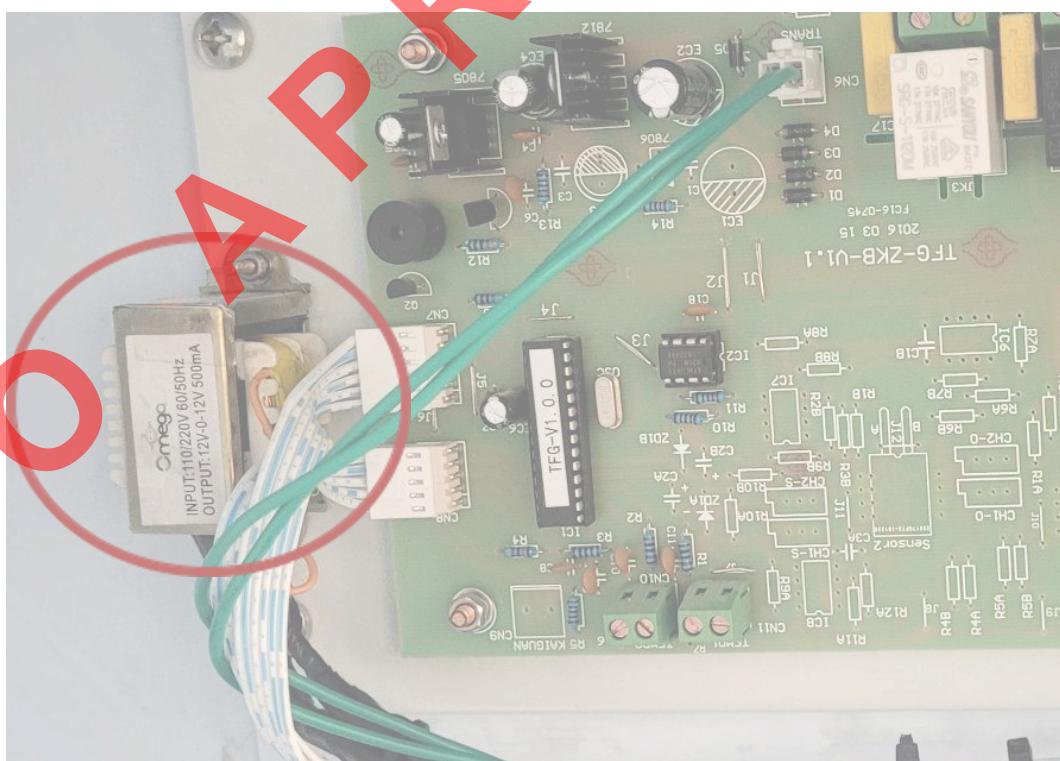
Reemplazo de transformador quemado.

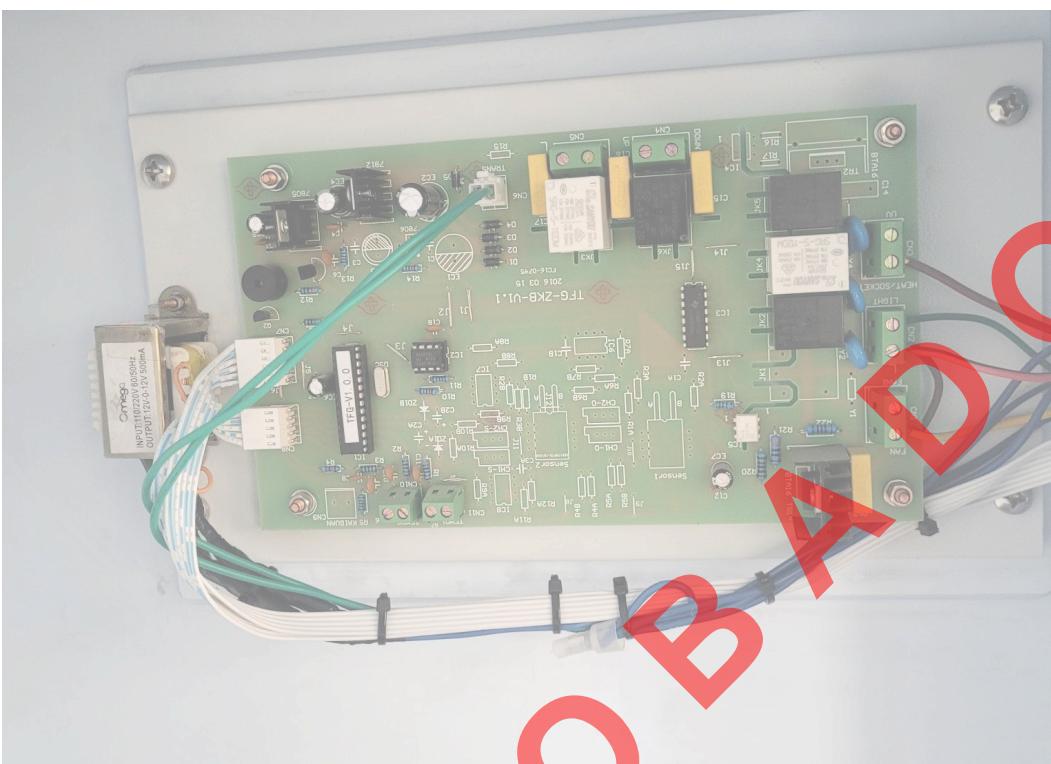
Placa de control sin daños.

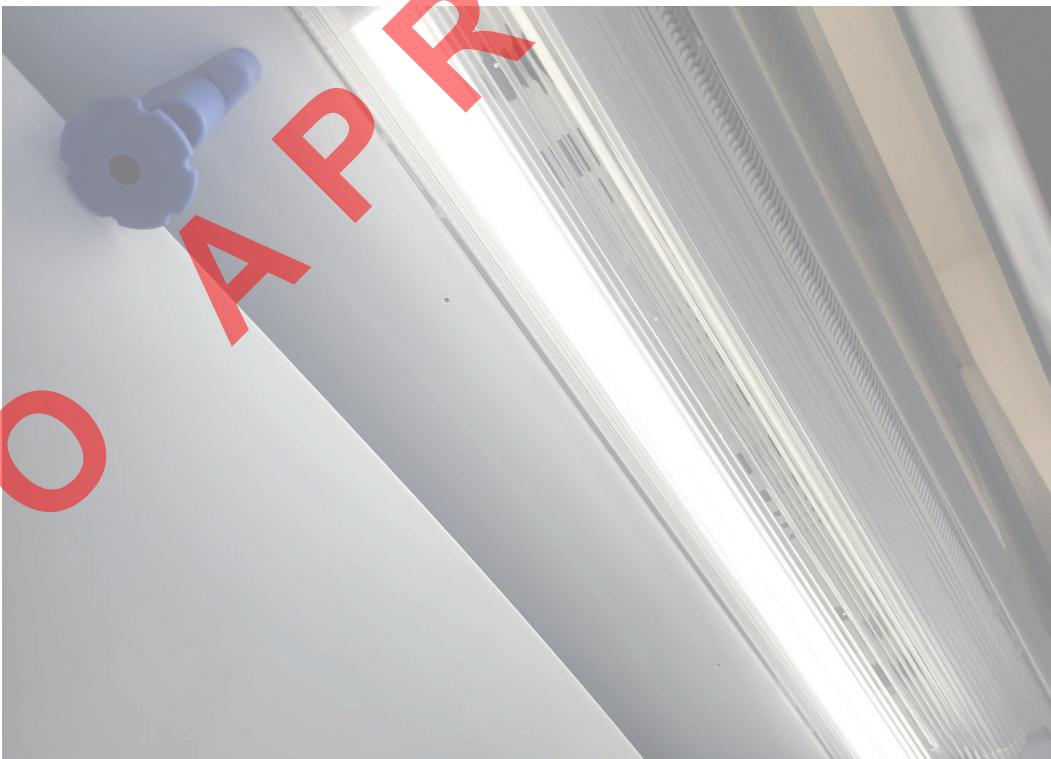
Luz principal y extractor funcionan correctamente.

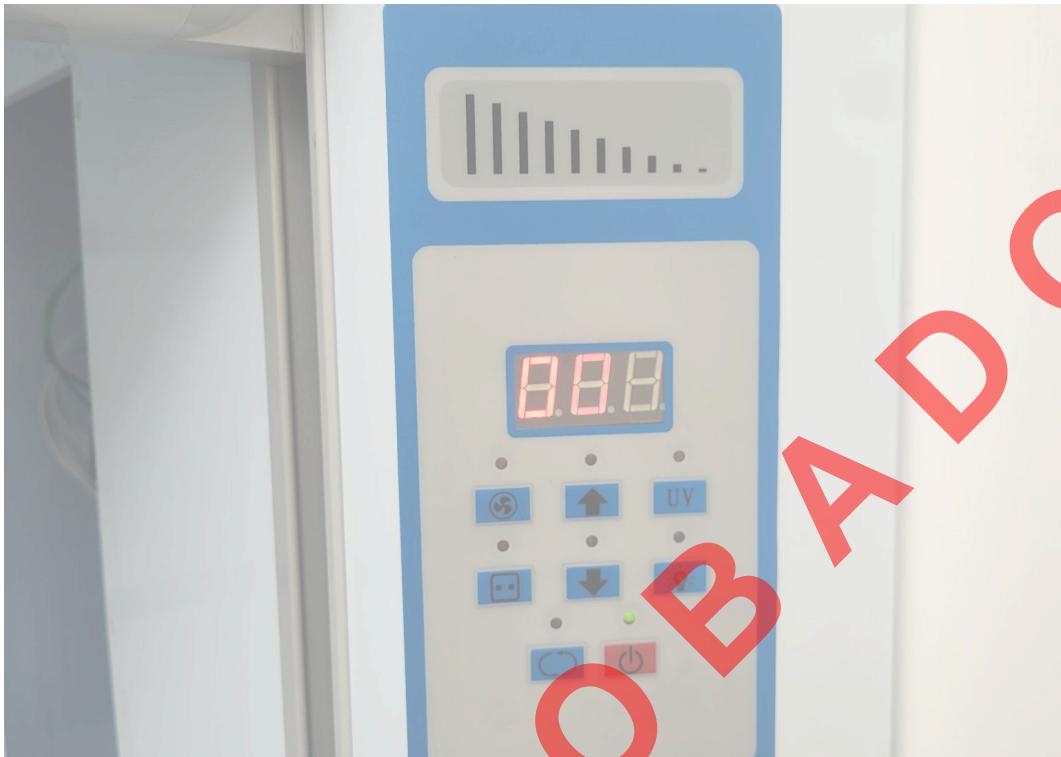
Panel de control en funcionamiento.

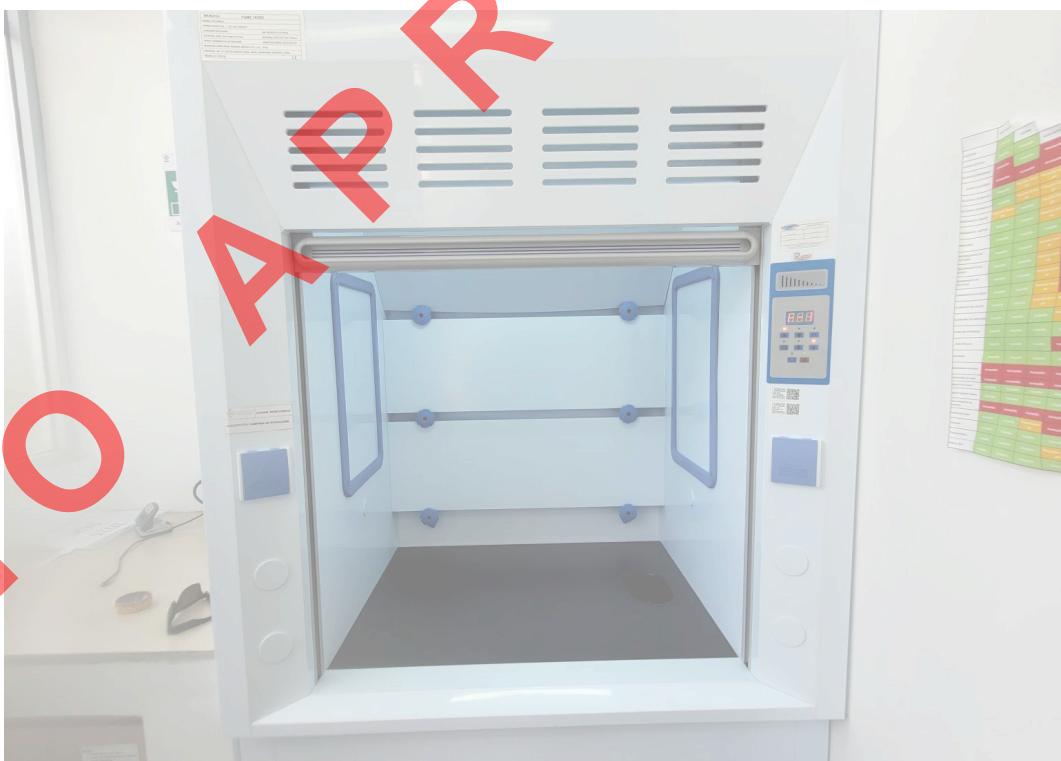
Equipo en funcionamiento.
