### DEPARTAMENTO DE MANTENIMIENTO

| Informe No.: | 54387 | Fecha de Revisión: | 2025-03-10 |

| Equipo: | Balanza Digital | Código empresa: | CY-MB-021 |

| INFORME DE REVISIÓN TÉCNICA | Código: 54387 |

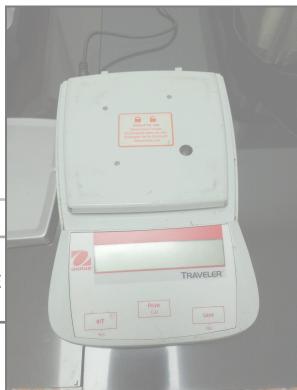
Fig. 1 Revisión Técnica

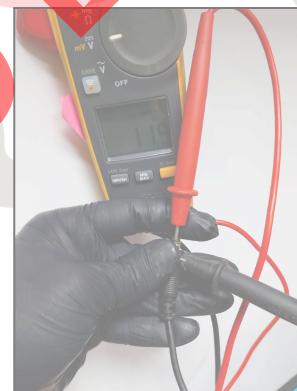
Fig. 8 Prueba cable de poder
