INFORME DE MANTENIMIENTO

PREVENTIVO BÁSICO

Informe No.:	55090	Fecha de Mantenimiento:	2025-03-25
Propietario:	DELIVERY HERO DMART ECUADOR S.A.	Técnico de Mantenimiento:	Ing. Isaac Calle
Dirección:	AVENIDA LA CORUÑA N28-14 Y MANUEL ITURREY, QUITO, PICHINCHA

Equipo:	Balanza	Código empresa:	*****
Marca:	SHINE	Rango:	0 a 30000 g
Modelo:	FS-700	División de escala:	1 g
Serie:	INN-55090	Ubicación:	Laboratorio

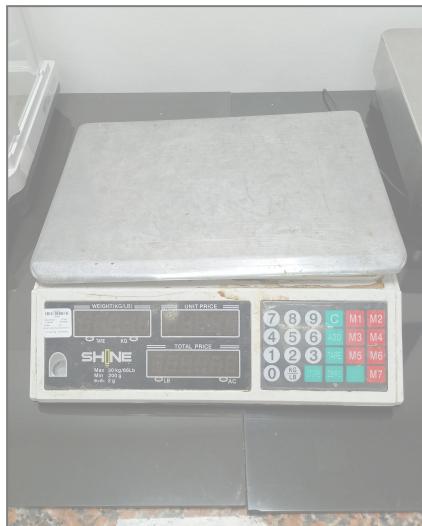
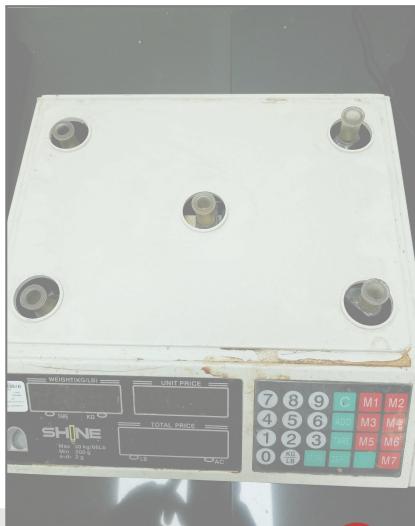
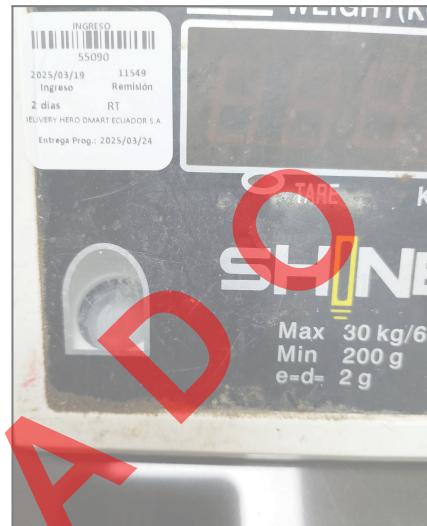
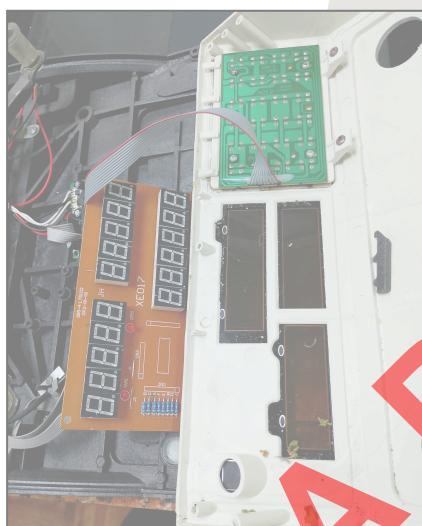
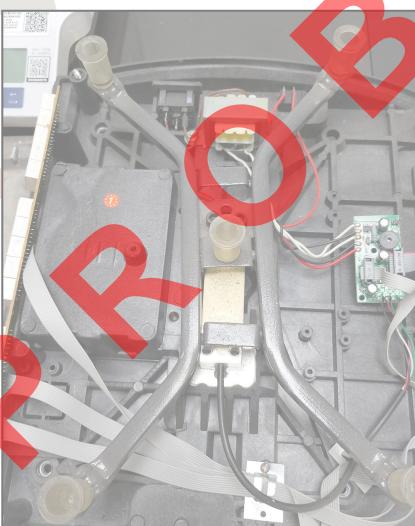
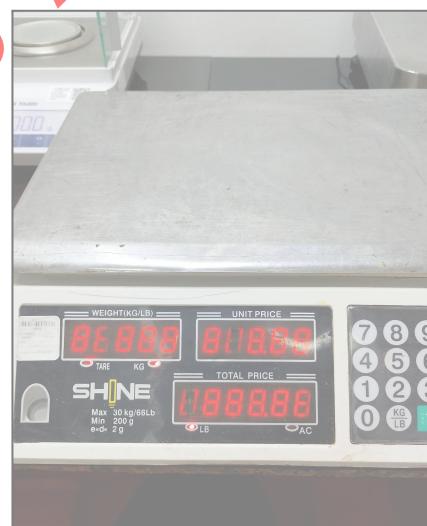
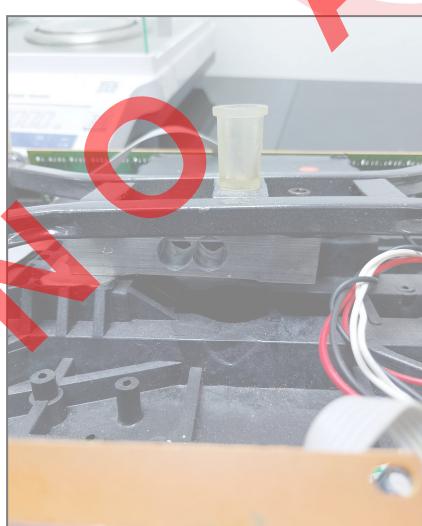
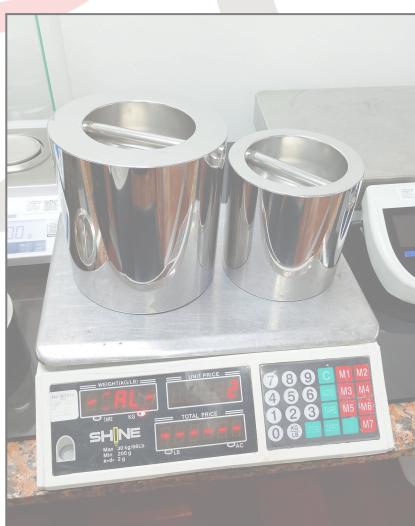
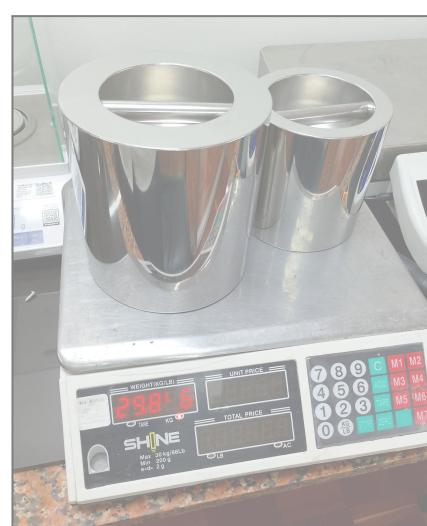
Fig 1. Mantenimiento Preventivo Básico

- **Acumulación excesiva de polvo:** Se observó una cantidad significativa de polvo en distintas partes del equipo, lo que puede afectar su funcionamiento y precisión.
- **Presencia de óxido:** Se detectaron signos de corrosión en los extremos de la balanza y en el plato de pesaje, lo que podría comprometer la integridad estructural y la estabilidad de las

- **Inestabilidad del plato de pesaje:** El plato presentaba movimientos inusuales, lo que indica una posible desalineación o desgaste en sus puntos de sujeción.
- **Celda de carga desalineada:** Se evidenció visualmente que la celda de carga no estaba correctamente alineada, lo que podría generar errores en la medición de peso.
- Se comprobó que la balanza enciende correctamente y sin fallos gracias a su batería **integrada**, lo que permite su operatividad básica sin inconvenientes.

- **Presencia de polvo y óxido en la placa base:** Se identificaron residuos de polvo y signos de corrosión dentro del compartimento interno, lo que podría afectar los componentes electrónicos.
- **Fisura en la celda de carga:** Se observó una fractura en uno de los extremos de la celda de carga, lo que impacta en la precisión de la medición.
- **Corrección del desnivel:** Se realizaron ajustes para nivelar la base de la celda de carga, logrando una mejora del 90% en la estabilidad del equipo.
- **Limpieza y restablecimiento de conexiones:** Se procedió con la limpieza interna y la reconexión de los componentes eléctricos para optimizar su funcionamiento.
- **Calibración del equipo:** Una vez completadas las reparaciones y ajustes,

- 6.1. Se sugiere optar por la sustitución completa de la balanza, ya que el costo elevado de la celda de carga hace que su reparación no sea una opción económicamente viable.
- 6.2. Dado que se evidenció la presencia de óxido tanto en la carcasa externa como en la base interna del equipo, es fundamental aplicar un tratamiento anticorrosivo en las zonas afectadas.
- 6.3. Se recomienda establecer un programa de mantenimiento preventivo que incluya inspecciones periódicas, limpieza profunda y calibración regular para evitar la acumulación excesiva de polvo y minimizar el impacto de la corrosión en los componentes electrónicos y mecánicos del equipo.
