# INFORME DE MANTENIMIENTO PREVENTIVO BÁSICO

| Informe No.: | 55869 | Fecha de Mantenimiento: | 2025-04-10 |

| Equipo: | Conductímetro | Código empresa: | E.LAS.68 |
| Modelo: | INOLAB TERMINAL 740P | División de escala: | 0.001 uS/cm |

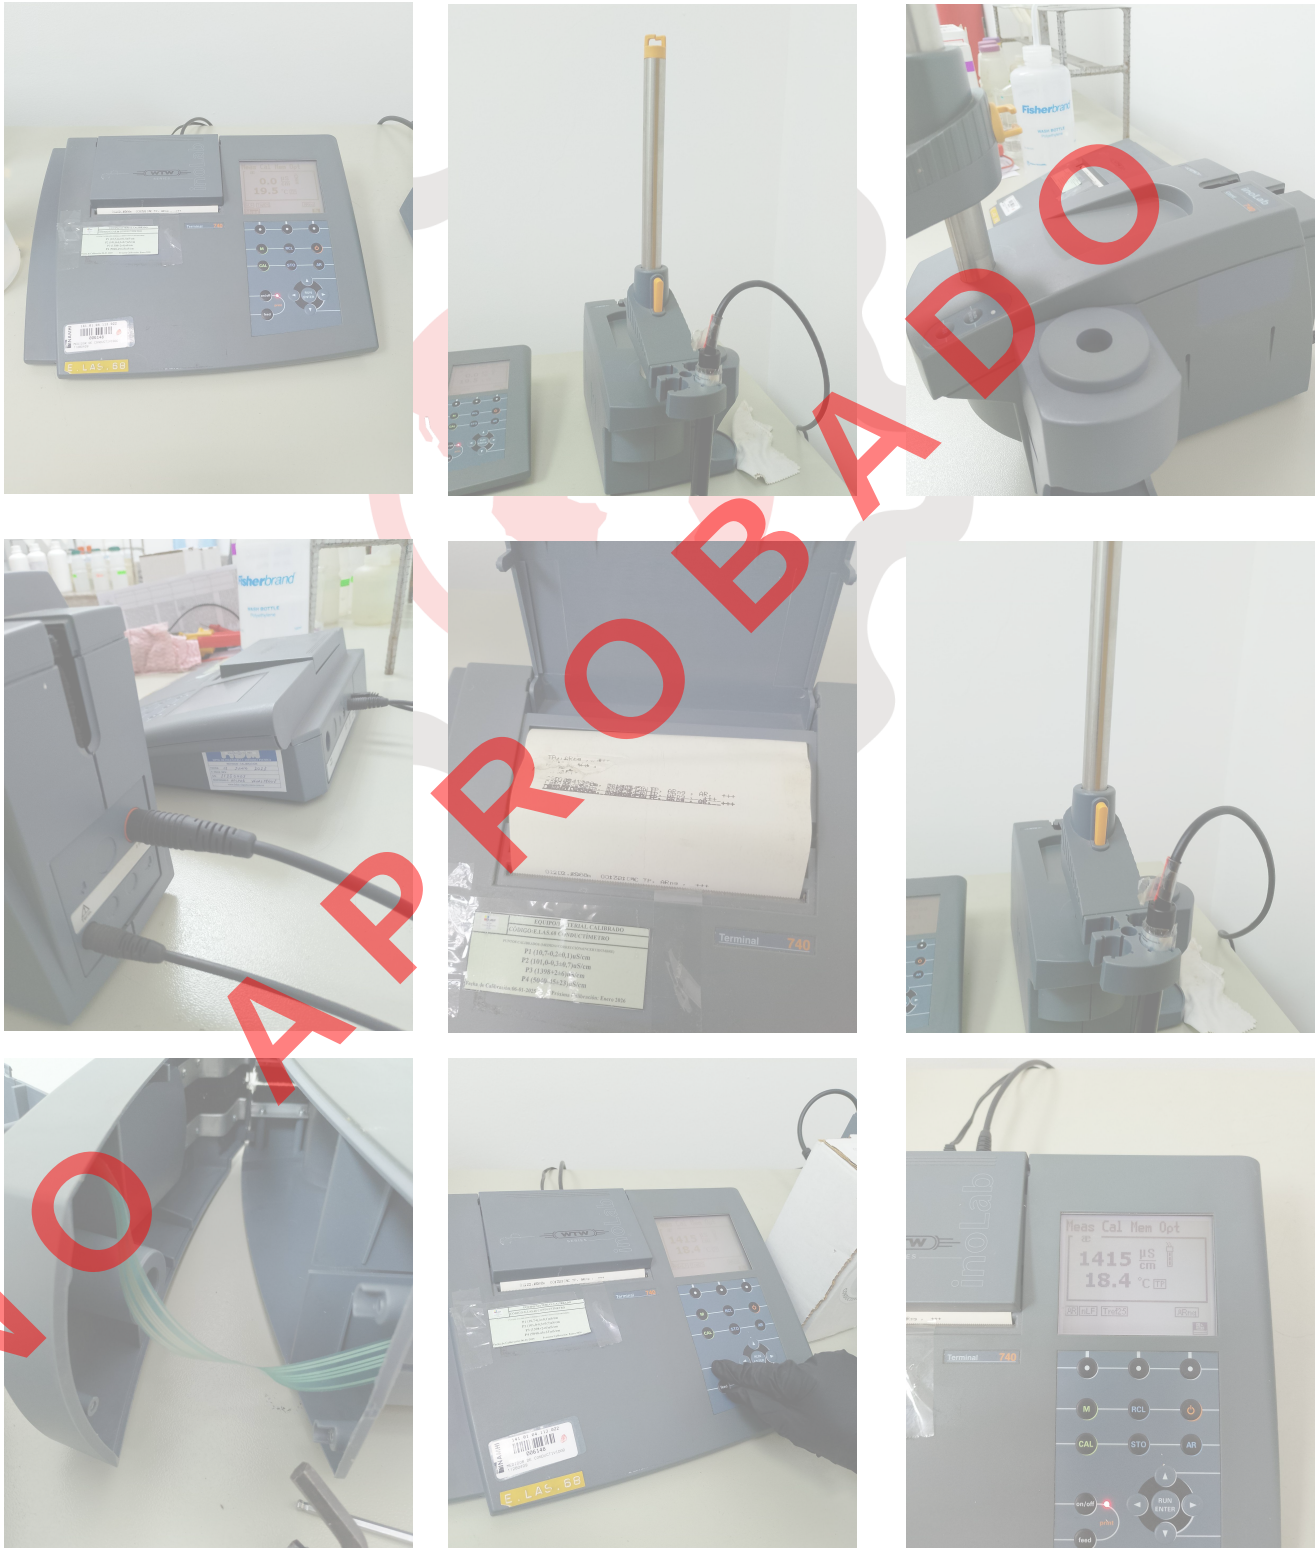
Fig. 1 Mantenimiento preventivo básico
