INFORME DE REVISIÓN

No. de Informe:	55121.1	Fecha de revisión:	2025-03-24
Descripción del proyecto y/o Equipo:	Torquímetro		
Marca:	King Tony	Modelo:	34862-2CG
No. de serie:	1905625784	ID/Código:	-
Propietario:	Constructora Urbana S.A		
Contacto:	Davi González		
Informe realizado por:	Ing. Rodrigo Tejada

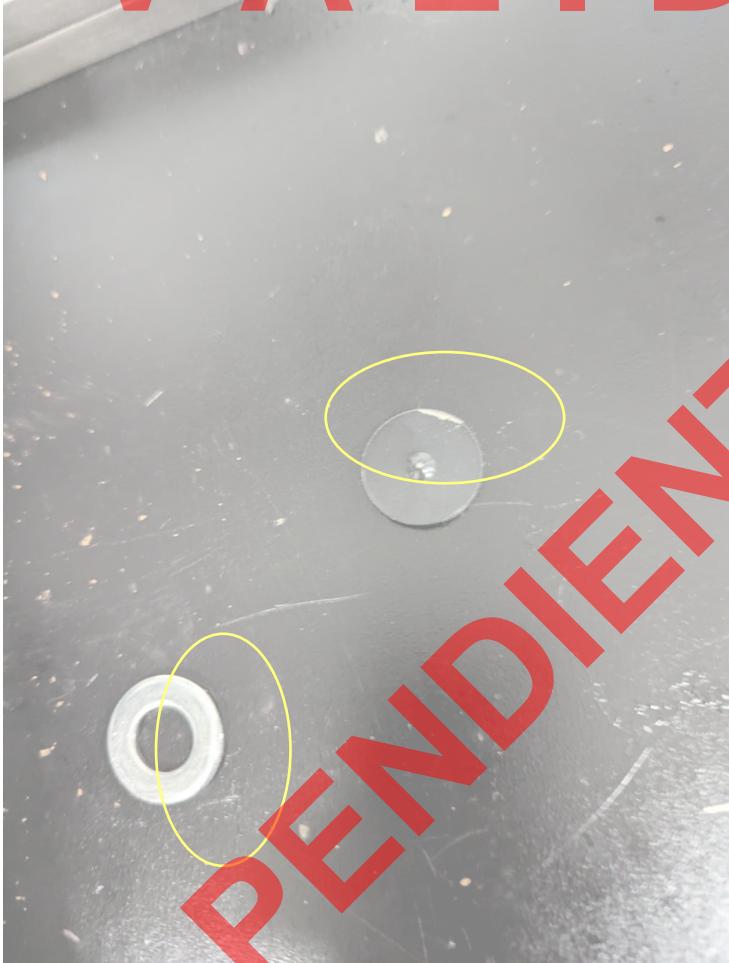
Al desmontar el mango, se observa que la tuerca de ajuste se encuentra floja, lo cual provoca que el mango gire libremente y no proporcione tensión al resorte del torquímetro, desmontada la pieza nos percatamos de que las arandelas internas estaban atascadas, lo cual provocó el mal funcionamiento del mecanismo. Debido al atasque, se hicieron unas marcas en las arandelas las cuales se procedió a rebajar con una lima logrando así su movimiento fluido. Luego de eso se procedió con el ajuste del instrumento logrando dar con los valores dentro de tolerancia, dando por terminado el procedimiento de revisión.

Fig 1 Arandelas de ajuste luego de rabajar las áreas afectadas por el atasque

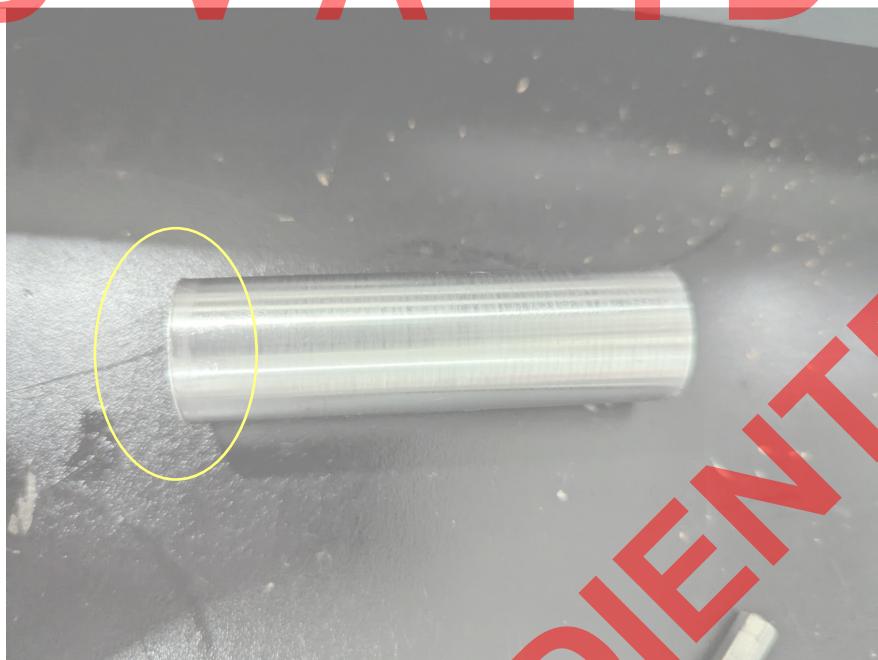
Fig 2. Barra de Empuje del resorte posterior al desvante

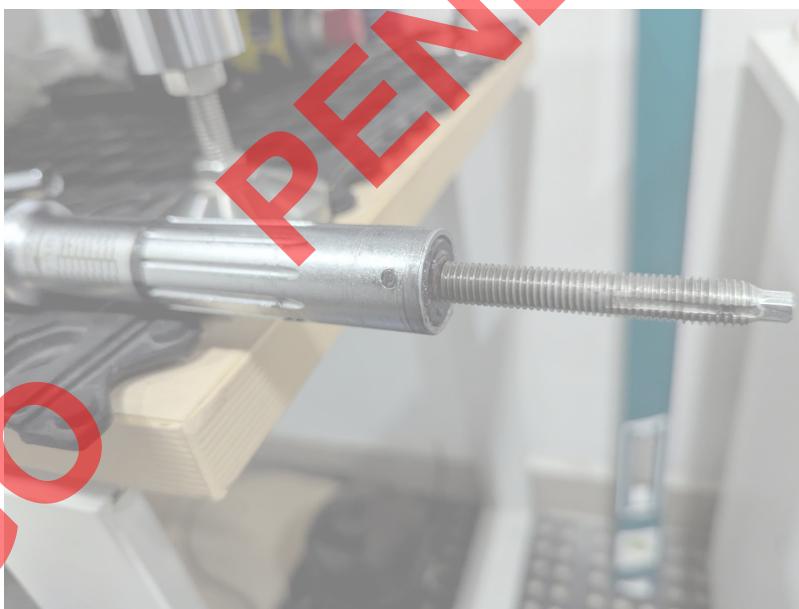
Fig. 3 Armado final, se recuperó el movimiento fluído del tornillo
