DEPARTAMENTO DE MANTENIMIENTO

Informe No.:	56069	Fecha de Mantenimiento:	2025-04-16
Propietario:	EMSAAIRPORT SERVICES CEM	Técnico de Mantenimiento:	Jonathan Fonseca
Dirección:	AEROPUERTO MARISCAL SUCRE - TABABELA LOTE 18, QUITO, PICHINCHA

Equipo:	Balanza	Código empresa:	*****
Marca:	OHAUS	Rango:	0 a 200 kg
Modelo:	T31P	División de escala:	0.02 kg
Serie:	0034017-6DJ	Ubicación:	Courier

INFORME DE MANTENIMIENTO	Código: 56069
	Edición: 01
	Fecha Emisión: 2025-04-16

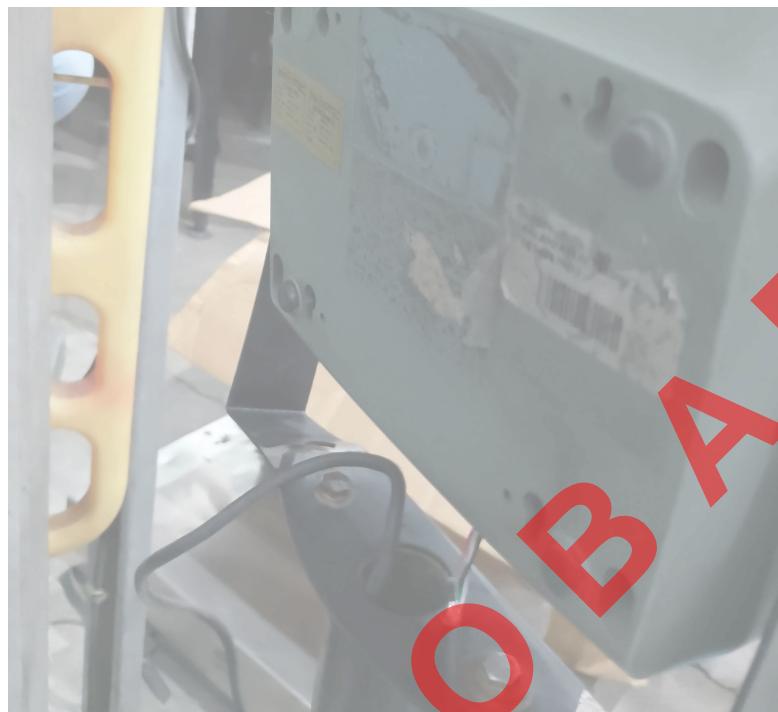
Vista General del equipo.

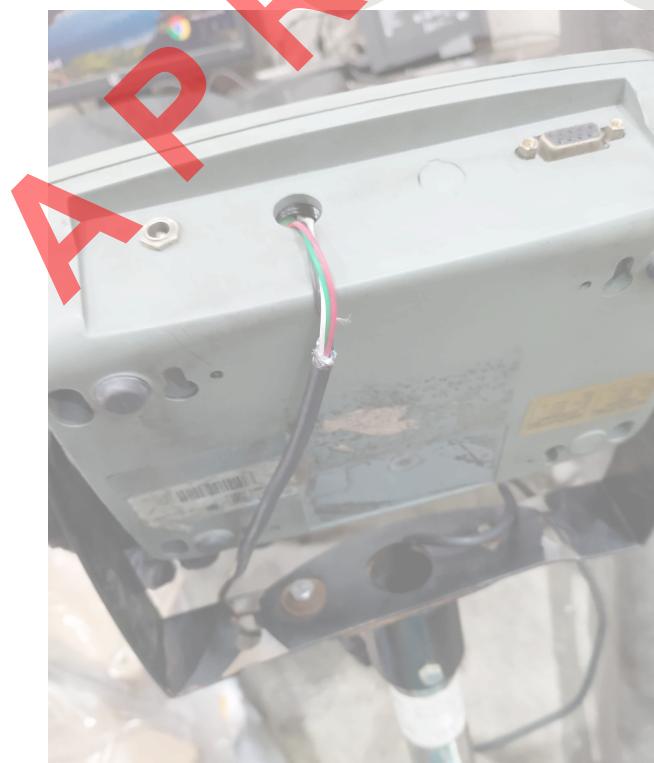
El análisis técnico evidencia que el problema de encendido del equipo se origina por una interrupción en la señal eléctrica provocada por daños en el cableado de la celda de carga. Esta falla, atribuida a una manipulación inadecuada, ha causado la desconexión de pines internos y la ruptura de conductores, comprometiendo la integridad del sistema. La continuidad eléctrica se ve afectada, imposibilitando el arranque y funcionamiento normal del equipo.

- 5.1. Se determinó que la causa principal por la cual el equipo no enciende es el deterioro del cable de la celda de carga provocando una desconexión interna de los pinos.

- 6.1. Se recomienda realizar el resoldado de los cables dañados del conector de la celda de carga, asegurando una correcta unión de los conductores.
- 6.2. Verificar la continuidad eléctrica en cada línea para confirmar que no existan interrupciones en el circuito.
