INFORME DE REVISIÓN TÉCNICA

Informe No.:	55566	Fecha de Mantenimiento:	2025-04-16
Propietario:	EMSAAIRPORT SERVICES CEM	Técnico de Mantenimiento:	Jonathan Fonseca
Dirección:	AEROPUERTO MARISCAL SUCRE - TABABELA LOTE 18, QUITO, PICHINCHA

Equipo:	Balanza	Código empresa:	*****
Marca:	TORREY	Rango:	0 a 100 kg
Modelo:	EQB-100/200	División de escala:	0.02 kg
Serie:	D23-024366	Ubicación:	Courier

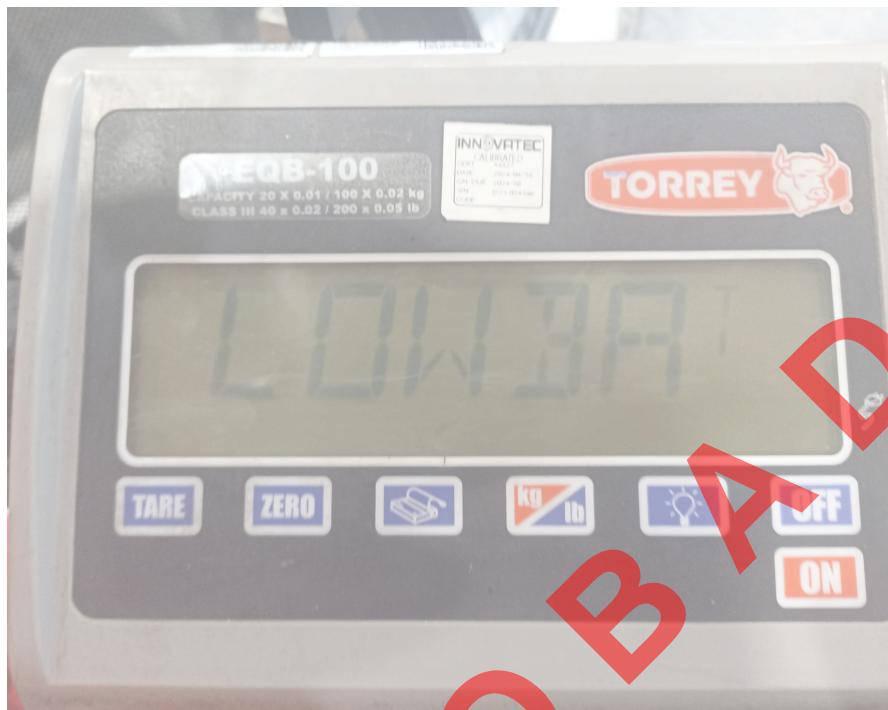
Vista General del equipo.

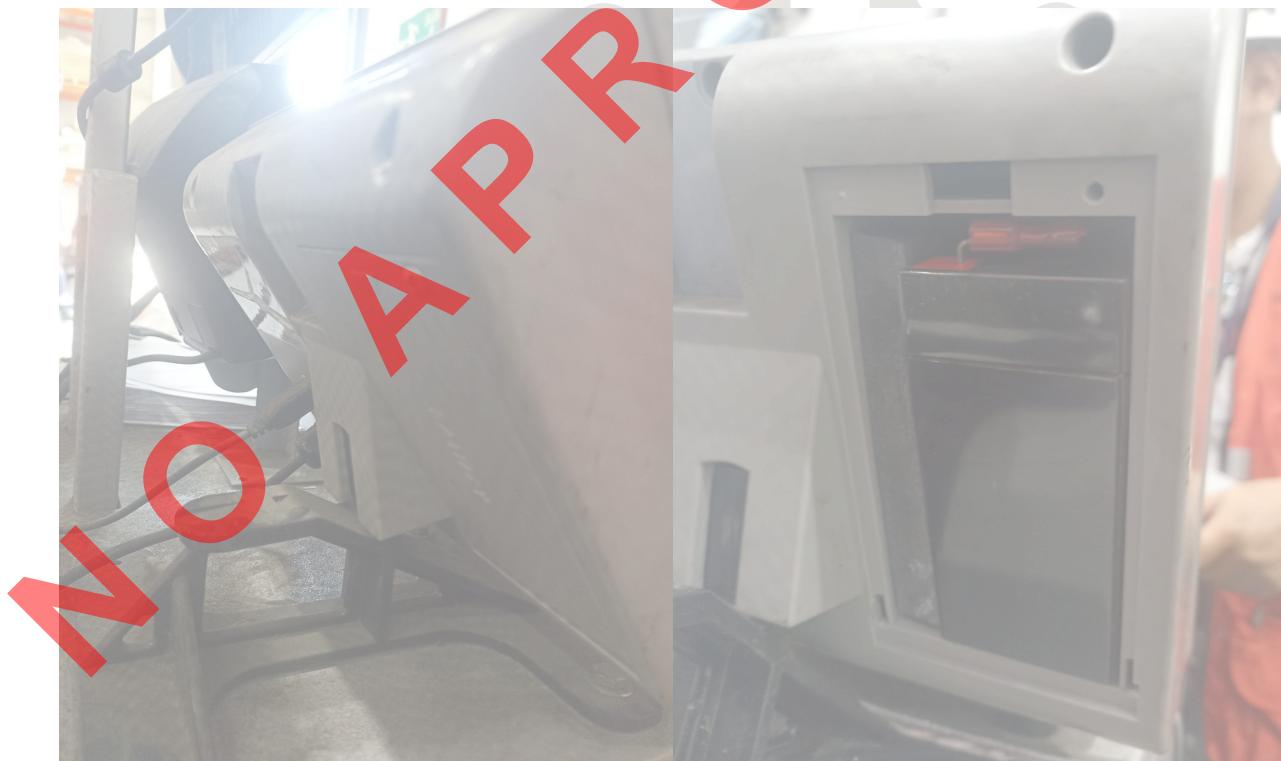
La revisión técnica del equipo Balanza TORREY 100kg (D23-024366) revela que el fallo de encendido se atribuye a dos factores principales: la condición de batería baja y la ausencia de un conector para la carga o alimentación externa. El estado de batería baja ("LOWBAT") sugiere un agotamiento de la carga interna del dispositivo. La carencia de un conector impide la recarga o el suministro de energía externa.

Se determina que la celda del equipo tiene desgaste, y la vida útil del equipo es baja, debido al uso diario y constante del equipo.

- Se recomienda la sustitución de la batería y la implementación de un conector de carga adecuado para restaurar la funcionalidad del equipo.
