## INFORME DE REVISIÓN TÉCNICA

| Informe No.: | 55566 | Fecha de Mantenimiento: | 2025-04-16 |

| Equipo: | Balanza | Código empresa: | ***** |
| Marca: | TORREY | Rango: | 0 a 100 kg |

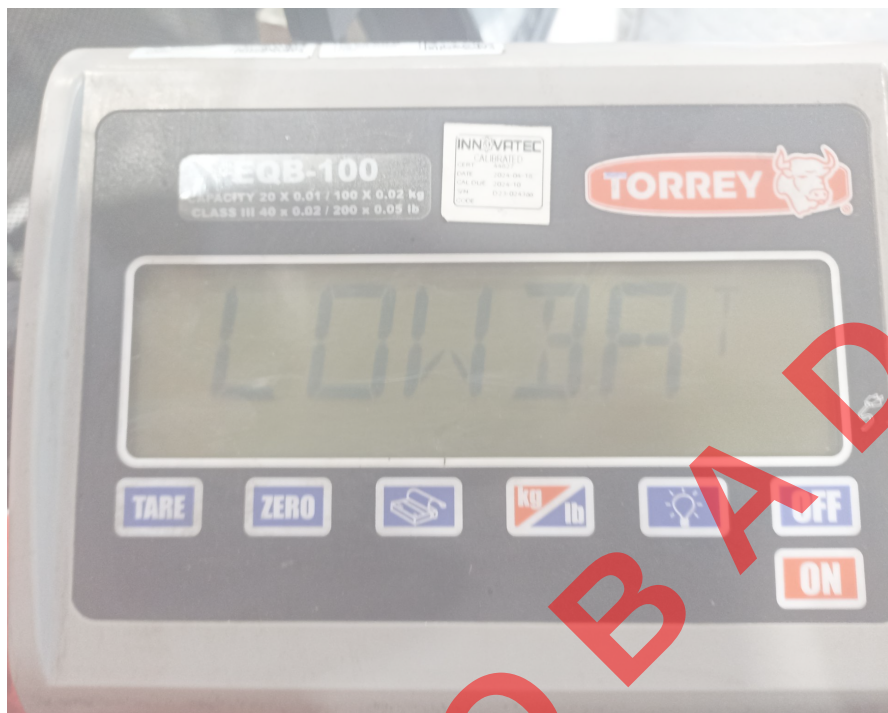
Vista General del equipo.
