DEPARTAMENTO DE MANTENIMIENTO

Informe No.:	56075.1	Fecha de Mantenimiento:	2025-04-16
Propietario:	EMSAAIRPORT SERVICES CEM	Técnico de Mantenimiento:	Jonathan Fonseca
Dirección:	AEROPUERTO MARISCAL SUCRE - TABABELA LOTE 18, QUITO, PICHINCHA

Equipo:	Balanza	Código empresa:	*****
Marca:	METTLER TOLEDO	Rango:	0 a 4000 kg
Modelo:	PANTHER	División de escala:	0.5 kg
Serie:	5089583-5HA	Ubicación:	Courier

INFORME DE MANTENIMIENTO

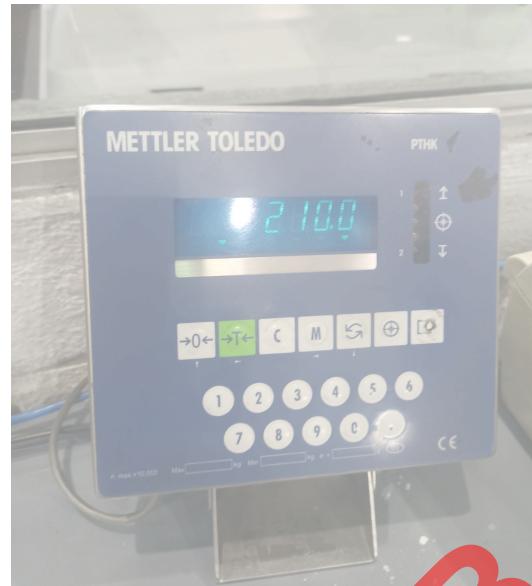
Vista General del equipo.
