## INFORME DE REVISIÓN TÉCNICA

Informe No.:	56078	Fecha de Mantenimiento:	2025-04-16
Propietario:	EMSAAIRPORT SERVICES CEM	Técnico de Mantenimiento:	Jonathan Fonseca
Dirección:	AEROPUERTO MARISCAL SUCRE - TABABELA LOTE 18, QUITO, PICHINCHA

Equipo:	Balanza	Código empresa:	*****
Marca:	METTLER TOLEDO	Rango:	0 a 4000 kg
Modelo:	PANTHER	División de escala:	0.5 kg
Serie:	5187872-5AC	Ubicación:	Courier

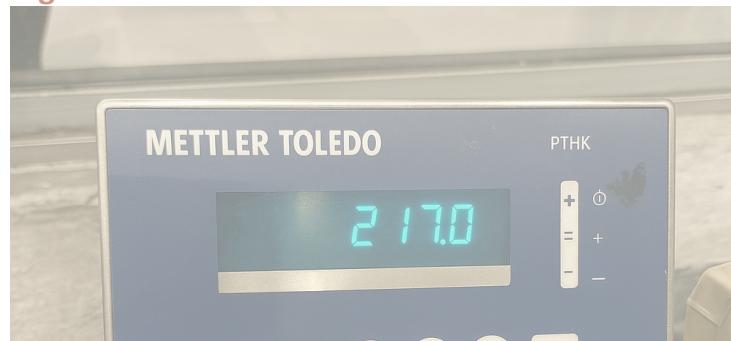
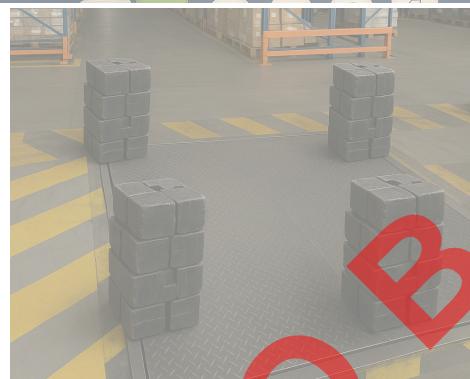
Vista General del equipo.
