INFORME DE MANTENIMIENTO

Informe No.:	55873	Fecha de Revisión:	2025-04-21
Propietario:	Florempaque Cia. Ltda	Técnico de Mantenimiento:	Jonathan Fonseca
Dirección:	CALLE ASTUDILLO S3 251 Y FE Y ALEGRÍA, QUITO, PICHINCHA

Equipo:	Medidor de espesores Digital	Código empresa:	*****
Marca:	*****	Rango:	(0 a 25.4) mm
Modelo:	*****	División de escala:	0.001 mm
Serie:	INN-55873	Ubicación:	*****

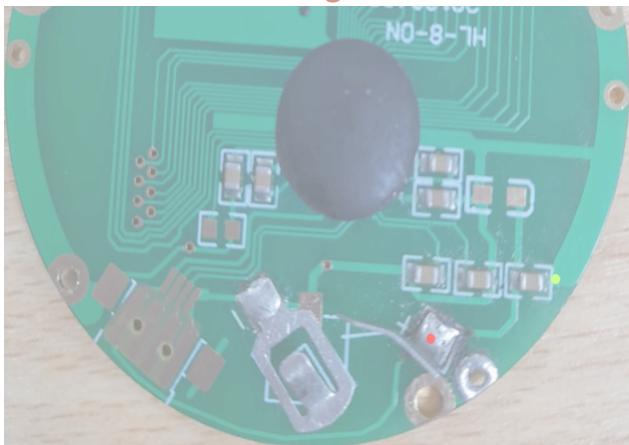
Fig. 1 Figura representativa de placa

Sin embargo, se observó que el soporte metálico del porta batería se encontraba desoldado de la placa de circuito impreso (PCB). La pieza fue resoldada y se comprobó la continuidad y paso de corriente desde la batería hacia los puntos de conexión de la placa, midiendo 1.432V entre los puntos rojo (negativo) y verde (positivo) como se puede visualizar en la figura 1, lo cual indica una conexión funcional adecuada.

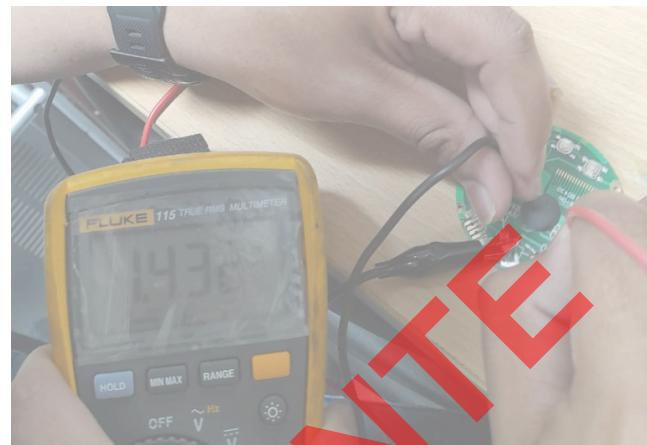
Fig. 2 Paso de corriente

Se descartó que esta reparación influya en el mal funcionamiento actual del equipo (Figura 2).

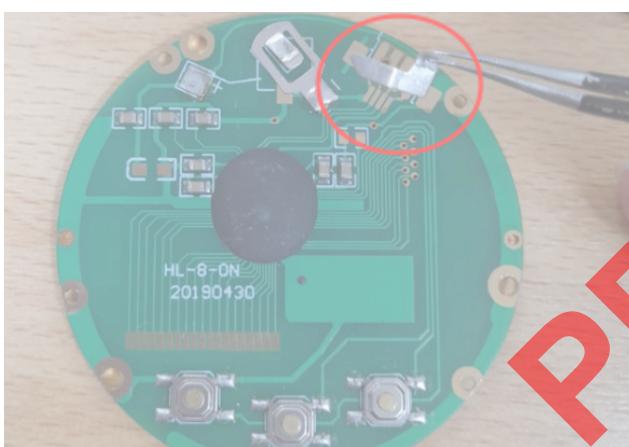
Fig. 4 Resoldadura de porta batería

- 5.1. El porta batería fue resoldado correctamente y no influye en el comportamiento anómalo del equipo.
- 5.2. El equipo inicia con normalidad, pero entra en una fase errática con fallas graves de lectura y control que imposibilitan su uso.
- 5.3. Se verifica que el display colapsa y oscurece, lo cual indica un problema crítico en el sistema de alimentación o procesamiento.

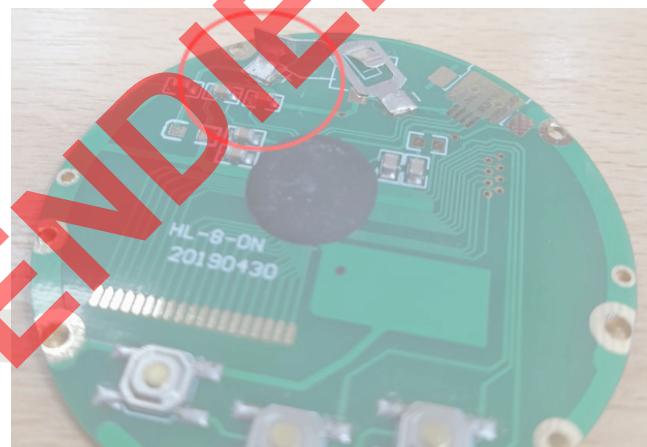
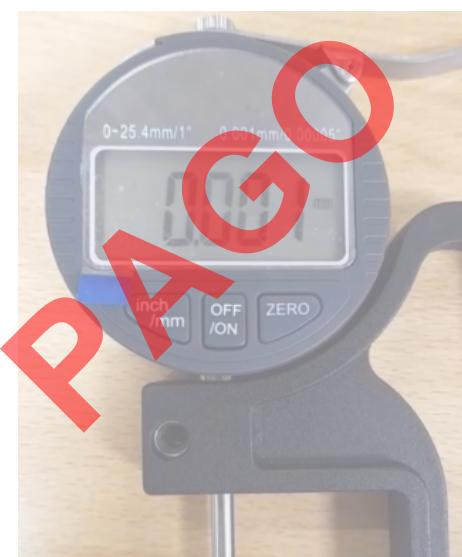
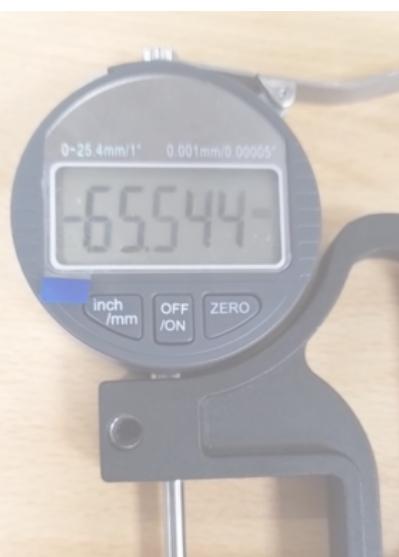
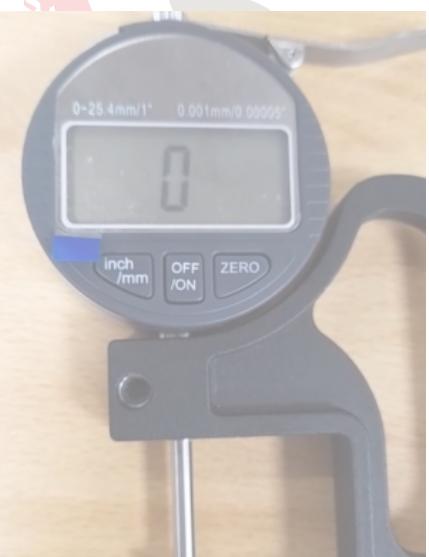
Fig. 3 Verificación funcional

- El equipo enciende inicialmente y muestra un valor de lectura con normalidad durante 5 a 10 segundos.
- Posteriormente, se observa un parpadeo errático en el display, con lecturas fluctuantes sin que se realice ninguna medición o contacto.
- Los botones (ZERO, ON/OFF, inch/mm) no responden a comandos, a pesar de haber sido verificados con multímetro en función de continuidad (confirmado funcionamiento correcto de los pulsadores).
- La pantalla presenta valores incoherentes (hasta -65.544 mm en un equipo de 0 a 25 mm) y finalmente queda fija en cero.
- Luego de un tiempo, la pantalla comienza a oscurecerse progresivamente desde los bordes, indicando una falla en la alimentación o regulación del sistema LCD.

Este comportamiento se atribuye a una falla interna en el sistema de procesamiento, posiblemente en el microcontrolador o en el circuito de regulación de voltaje. Es probable que, debido a una sobrecarga, deterioro por envejecimiento o daño inducido por condiciones externas (descarga electrostática, vibraciones o golpes), esto haya comprometido la estabilidad de los componentes internos, afectando la lógica de control y la capacidad del sistema para mantener una alimentación estable y confiable hacia los módulos del display y lectura.

- 6.1 Se recomienda no utilizar el equipo para mediciones debido a la inestabilidad funcional observada.
- 6.2 No utilizar el equipo para mediciones, ya que los errores detectados afectan significativamente su precisión y confiabilidad.
- 6.3 Considerar la adquisición de un nuevo medidor de espesores para garantizar mediciones precisas y trazables.
- 6.4 Como prevención en otros equipos, se recomienda evitar golpes o caídas que puedan desoldar piezas como el porta-pila. Asimismo evitar exponer el equipo a condiciones externas altamente conductivas que puedan deteriorar las pistas o generar cortocircuitos.
