DEPARTAMENTO DE MANTENIMIENTO

Informe No.:	55566	Fecha de Mantenimiento:	2025-04-16
Propietario:	EMSAAIRPORT SERVICES CEM	Técnico de Mantenimiento:	Jonathan Fonseca
Dirección:	AEROPUERTO MARISCAL SUCRE - TABABELA LOTE 18, QUITO, PICHINCHA

Equipo:	Balanza	Código empresa:	*****
Marca:	TORREY	Rango:	0 a 100 kg
Modelo:	EQB-100/200	División de escala:	0.02 kg
Serie:	D23-024366	Ubicación:	Courier

INFORME DE MANTENIMIENTO	Código: 55566
	Edición: 01
	Fecha Emisión: 2025-04-16

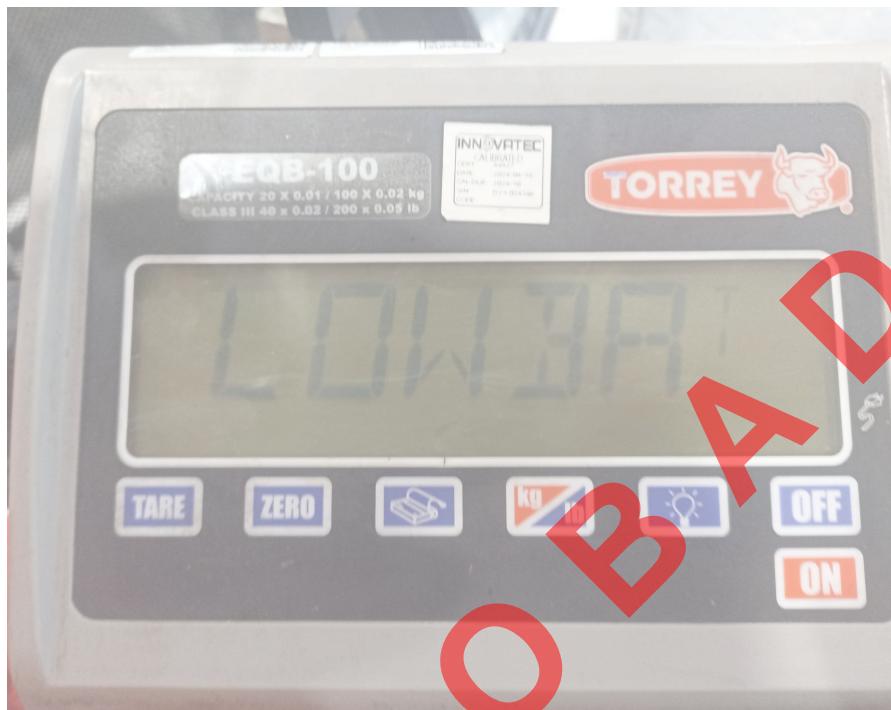
Vista General del equipo.

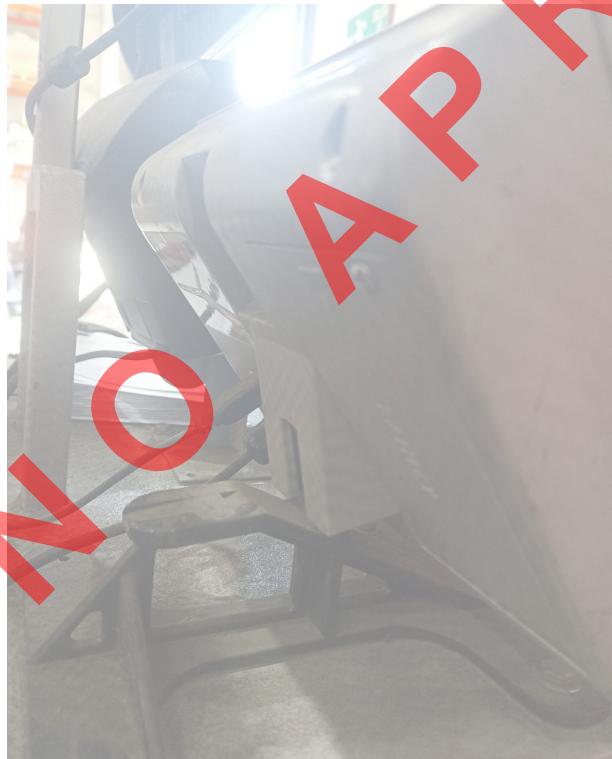
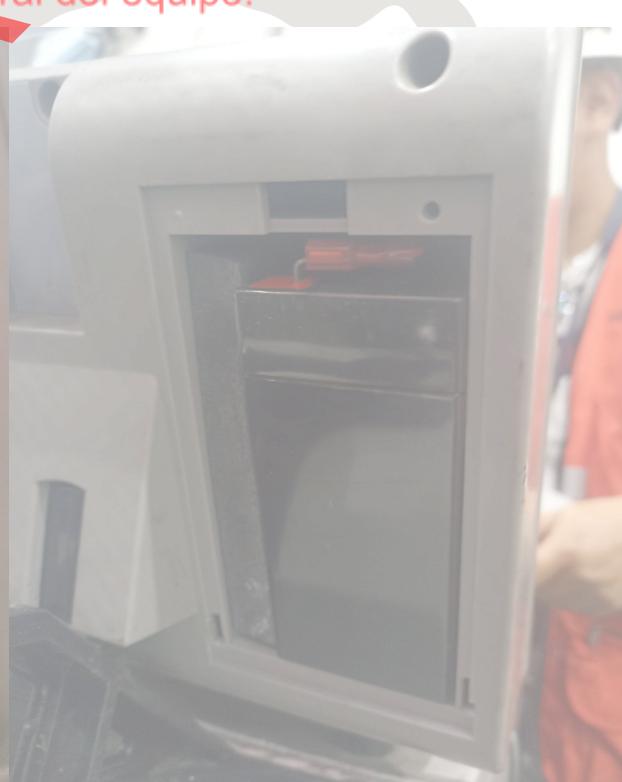
La revisión técnica del equipo Balanza TORREY 100kg (D23-024366) revela que el fallo de encendido se atribuye a dos factores principales: la condición de batería baja y la ausencia de un conector para la carga o alimentación externa. El estado de batería baja ("LOWBAT") sugiere un agotamiento de la carga interna del dispositivo. La carencia de un conector impide la recarga o el suministro de energía externa.

Se determina que la celda del equipo tiene desgaste, y la vida útil del equipo es baja, debido al uso diario y constante del equipo.

- Se determinó que la causa principal por la cual el equipo no enciende es por dos razones la principal y evidente, falta de conector de carga, y la segunda que la batería interna del equipo se encuentra agotada, por lo cual la balanza no es apta para la calibración.
- El mantenimiento y calibración se realizará después de realizar un mantenimiento preventivo avanzado.

- Se recomienda la sustitución de la batería y la implementación de un conector de carga adecuado para restaurar la funcionalidad del equipo.
