INFORME DE REVISIÓN TÉCNICA

Informe No.:	56069	Fecha de Mantenimiento:	2025-04-16
Propietario:	EMSAAIRPORT SERVICES CEM	Técnico de Mantenimiento:	Ing. Isaac Calle
Dirección:	AEROPUERTO MARISCAL SUCRE - TABABELA LOTE 18, QUITO, PICHINCHA

Equipo:	Balanza	Código empresa:	*****
Marca:	OHAUS	Rango:	0 a 200 kg
Modelo:	T31P	División de escala:	0.02 kg
Serie:	0034017-6DJ	Ubicación:	Courier

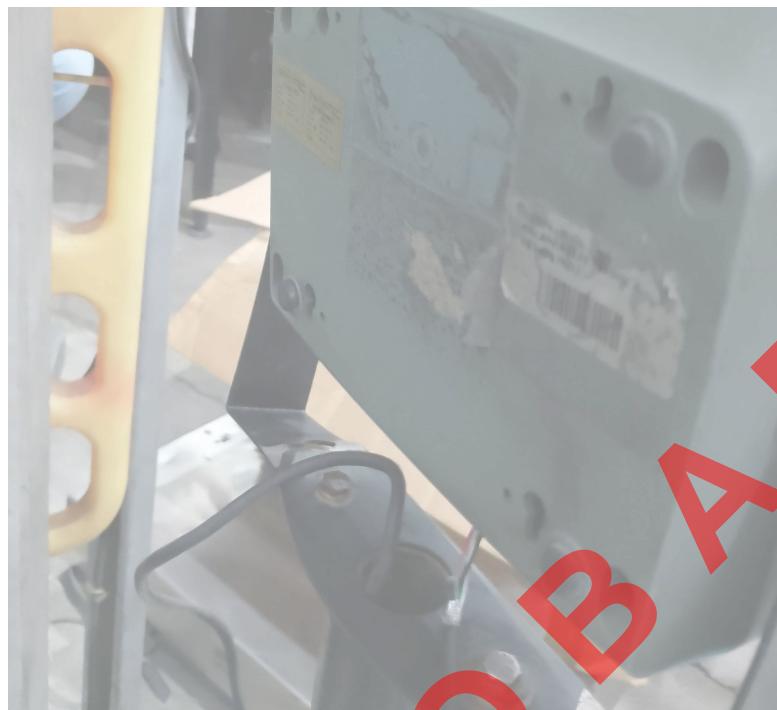
Vista General del equipo.

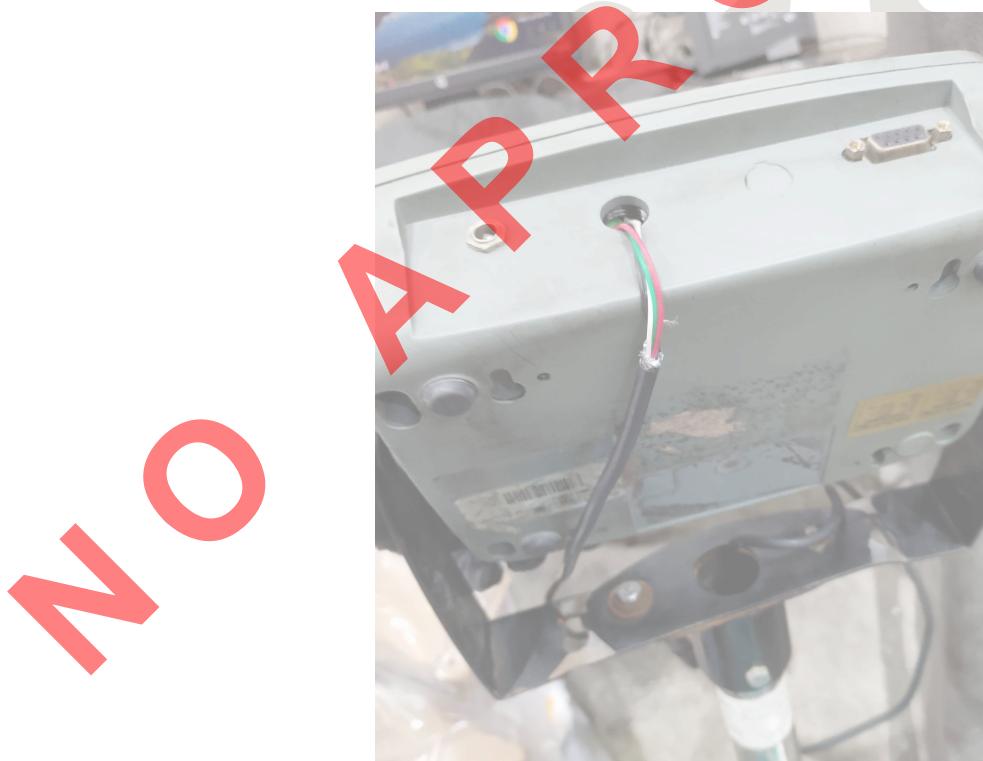
El análisis técnico evidencia que el problema de encendido del equipo se origina por una interrupción en la señal eléctrica provocada por daños en el cableado de la celda de carga. Esta falla, atribuida a una manipulación inadecuada, ha causado la desconexión de pines internos y la ruptura de conductores, comprometiendo la integridad del sistema. La continuidad eléctrica se ve afectada, imposibilitando el arranque y funcionamiento normal del equipo.

- 5.1. Se determinó que la causa principal de la falla de encendido del equipo corresponde al deterioro del cable de conexión de la celda de carga, lo que genera una interrupción en la continuidad eléctrica debido a una desconexión interna de los pines del conector.

- 6.1. Reemplazar el cable de conexión de la celda de carga con un componente nuevo y de especificación equivalente, asegurando una correcta continuidad eléctrica y firmeza en los puntos de conexión.
