## INFORME DE REVISIÓN TÉCNICA

| Informe No.: | 56078 | Fecha de Mantenimiento: | 2025-04-16 |

| Equipo: | Balanza | Código empresa: | ***** |
| Modelo: | PANTHER | División de escala: | 0.5 kg |

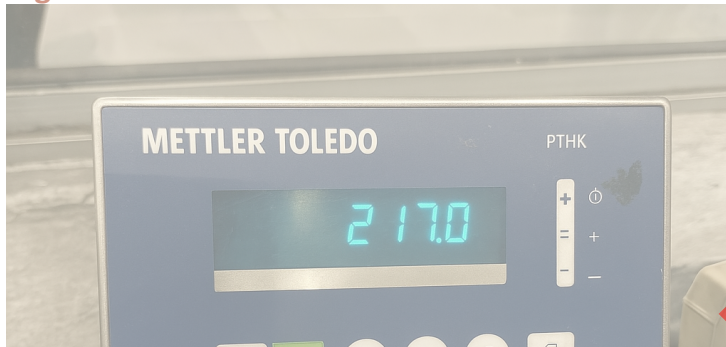
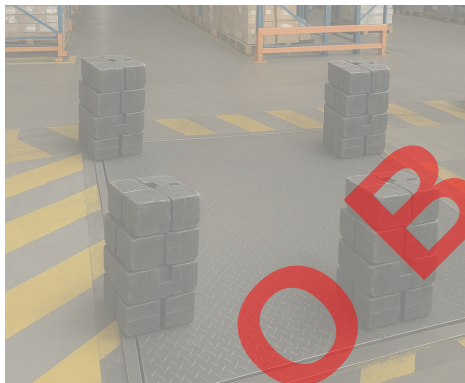
Vista General del equipo.
