INFORME DE REVISIÓN TÉCNICA

Informe No.:	56078	Fecha de Mantenimiento:	2025-04-16
Propietario:	EMSAAIRPORT SERVICES CEM	Técnico de Mantenimiento:	Ing. Isaac Calle
Dirección:	AEROPUERTO MARISCAL SUCRE - TABABELA LOTE 18, QUITO, PICHINCHA

Equipo:	Balanza	Código empresa:	*****
Marca:	METTLER TOLEDO	Rango:	0 a 4000 kg
Modelo:	PANTHER	División de escala:	0.5 kg
Serie:	5187872-5AC	Ubicación:	Aforo carga

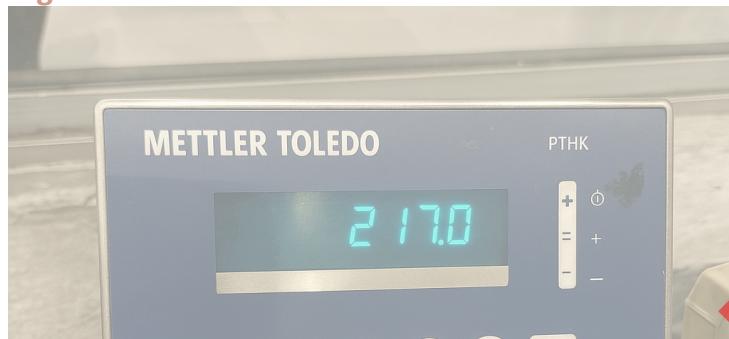
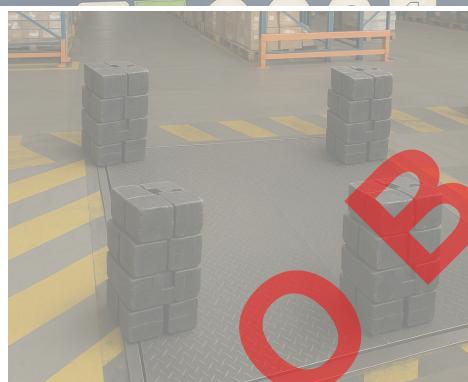
Vista General del equipo.
