## INFORME DE REVISIÓN TÉCNICA

| Informe No.: | 56069 | Fecha de Mantenimiento: | 2025-04-16 |

| Equipo: | Balanza | Código empresa: | ***** |
| Modelo: | T31P | División de escala: | 0.02 kg |

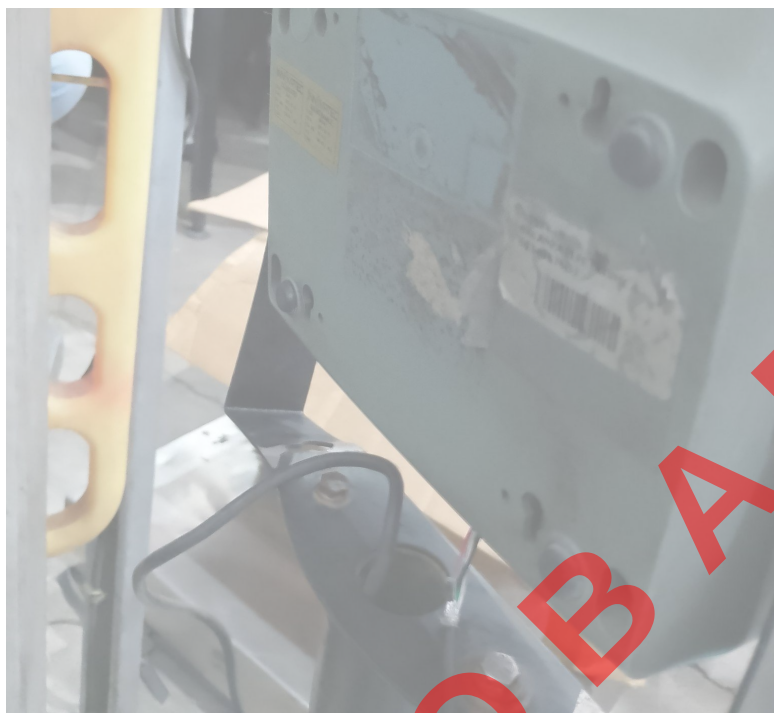
Vista General del equipo.

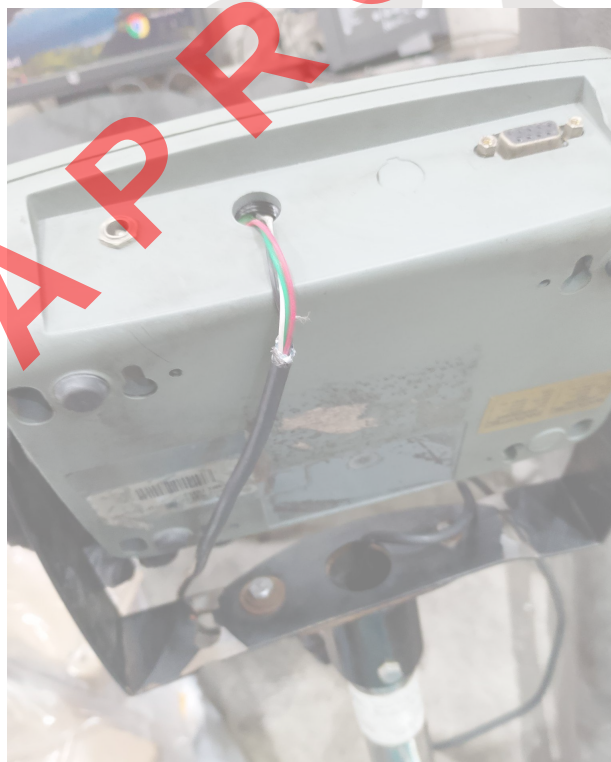
El análisis técnico evidencia que el problema de encendido del equipo se origina por una interrupción en la señal eléctrica provocada por daños en el cableado de la celda de carga. Esta falla, atribuida a una manipulación inadecuada, ha causado la desconexión de pines internos y la ruptura de conductores, comprometiendo la integridad del sistema. La continuidad eléctrica se ve afectada, imposibilitando el arranque y funcionamiento normal del equipo.

- 5.1. Se determinó que la causa principal de la falla de encendido del equipo corresponde al deterioro del cable de conexión de la celda de carga, lo que genera una interrupción en la continuidad eléctrica debido a una desconexión interna de los pines del conector.

- 5.3. Se verificó que el deterioro del cableado podría estar asociado a fatiga mecánica por flexión repetitiva o manipulación inadecuada, lo que sugiere la necesidad de reforzar las condiciones de sujeción y canalización del cable.

- 6.1. Reemplazar el cable de conexión de la celda de carga con un componente nuevo y de especificación equivalente, asegurando una correcta continuidad eléctrica y firmeza en los puntos de conexión.

- 6.3. Implementar medidas de protección mecánica para el nuevo cableado, como canaletas, sujetadores o protectores flexibles, con el fin de reducir el riesgo de deterioro por flexión, torsión o tracción excesiva.
