INFORME DE REVISIÓN TÉCNICA

Informe No.:	56621.1	Fecha de Revisión:	2025-05-29
Propietario:	INSTITUTO GEOGRÁFICO MILITAR	Técnico de Mantenimiento:	Ing. Isaac Calle
Dirección:	Seniergues E4-676 y Gral. Telmo Paz y Miño. Sector El Dorado, QUITO, PICHINCHA (SEDE PRINCIPAL)

Equipo:	Nivel digital	Código empresa:	*****
Marca:	Leica	Rango:	Dist. mínima: 1.8 m Dist. máxima: 100 m
Modelo:	LS15	División de escala:	0.1 mm (0.0001 m)
Serie:	705021	Ubicación:	*****

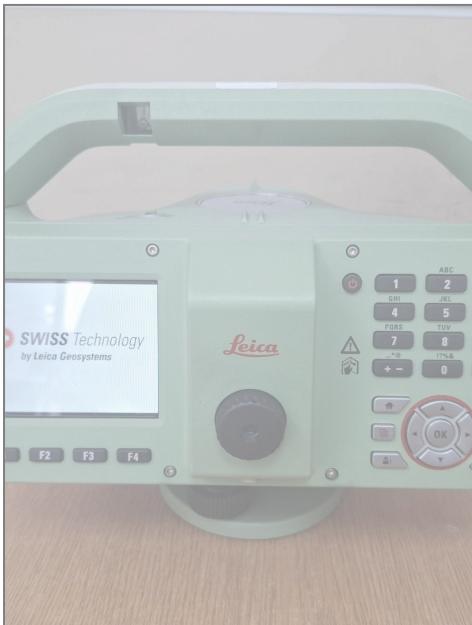
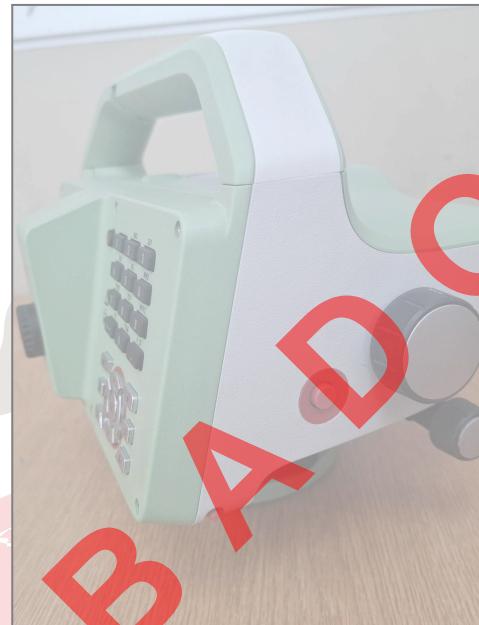
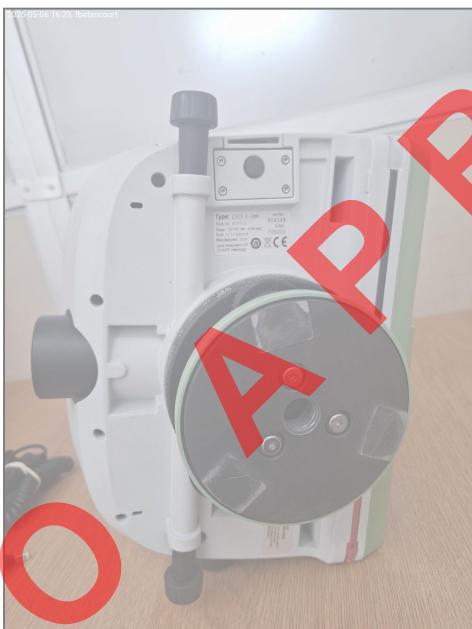
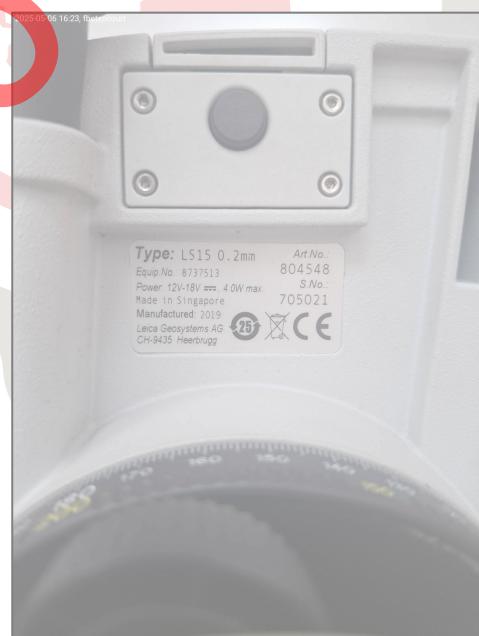
Fig. 1 Revisión Técnica

Durante las pruebas de campo, se detectaron errores de medición superiores al umbral especificado por el usuario. La verificación inicial arrojó un error de cierre de 6 mm en 1.5 km, por lo que se procedió al ajuste.

- Se ejecutaron procesos de ajuste interno del sistema de medición del equipo, logrando reducir el error de cierre a **4 mm en una distancia de 1.5 km**, valor dentro de los límites tolerables según algunas normativas técnicas generales, pero **insuficiente frente al requerimiento específico del cliente (2 mm)**.

Durante la inspección interna se identificaron signos de deterioro en elementos electrónicos, posiblemente causados por el uso prolongado y desgaste del **compensador óptico-electrónico**, lo cual limita la capacidad del equipo para mantener su precisión original. No se observaron daños evidentes, pero el rendimiento del sistema indica un deterioro funcional.

- 5.1. El equipo **no permite mayor ajuste de precisión**, limitando su capacidad de medición a un **error mínimo alcanzado de 4 mm en 1.5 km**, lo cual **no cumple con los requerimientos específicos del usuario (2 mm)**. Esto se debe principalmente al desgaste de componentes internos críticos como el compensador, propio del tiempo de uso del equipo.

- 6.1. Dado que el equipo ya no permite ajustes adicionales y presenta limitaciones operativas, se recomienda considerar su **retiro del servicio activo (baja técnica)** y evaluar su **reemplazo por un equipo nuevo**, especialmente si las exigencias de precisión son críticas en las operaciones del usuario.
