INFORME DE MANTENIMIENTO

PREVENTIVO BÁSICO

Informe No.:	57505.1	Fecha de Revisión:	2025-05-31
Propietario:	SEIDLABORATORY CIA LTDA	Técnico de Mantenimiento:	Ing. Isaac Calle
Dirección:	MELCHOR TOAZA 2 Y AV. DEL MAESTRO, QUITO, PICHINCHA (SEDE PRINCIPAL)

Equipo:	MICROPIPETTA	Código empresa:	IN.HPLC.P2
Marca:	BRAND	Rango:	(100 a 1000) μ l
Modelo:	TRANSFERPETTE S	División de escala:	0.1 μ l
Serie:	22E77978	Ubicación:	Laboratorio

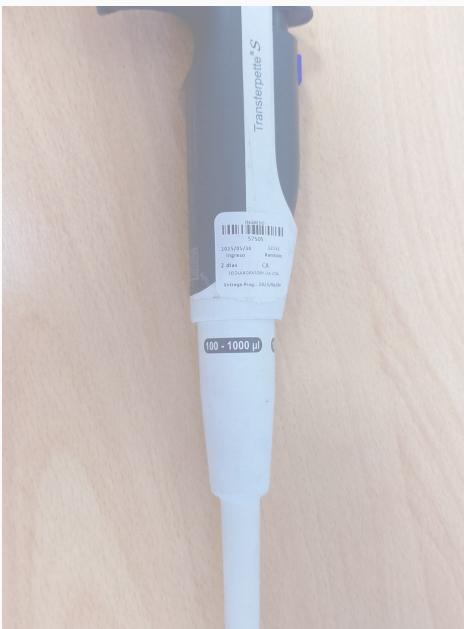
Fig. 1: Vista general del Equipo
(Vista lateral izquierda)

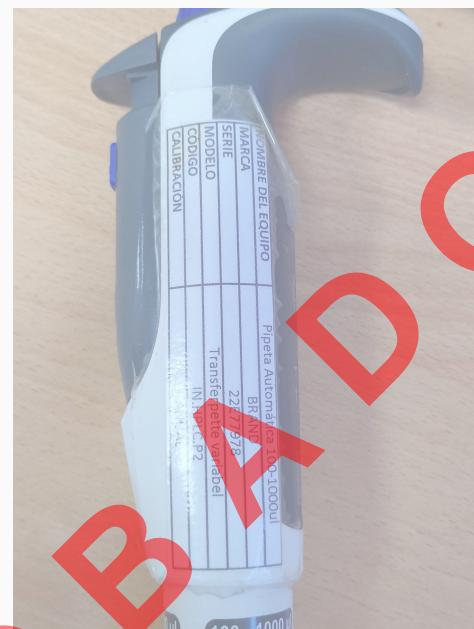
Fig. 2: Vista general del Equipo
(Vista lateral derecha)

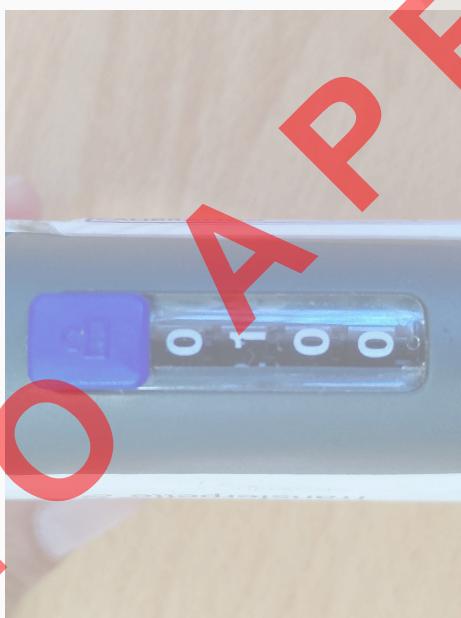
Se comprobó que el indicador de volumen y la rueda de ajuste operan con fluidez, sin obstrucciones ni errores en la visualización del volumen. Además, se limpió el área para mejorar la visibilidad y prevenir acumulaciones de polvo o grasa.

Fig. 3: Dial de medición

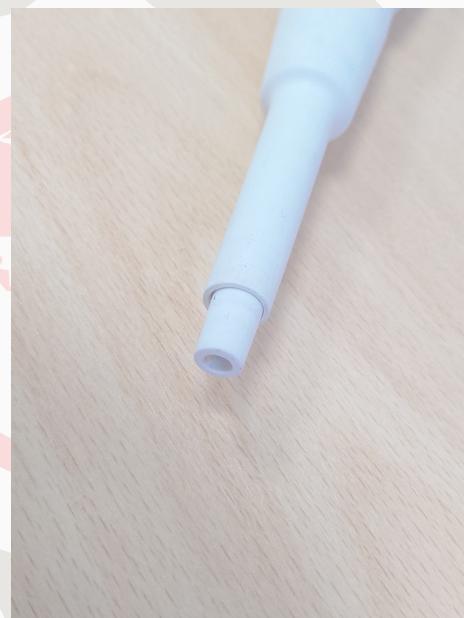
Se verificó la integridad del eje y del soporte, asegurando que no presentaran deformaciones ni acumulación de residuos. Posteriormente, se realizó una limpieza exhaustiva para garantizar una correcta conexión con las puntas plásticas.

El mecanismo eyector fue evaluado para confirmar que opera de manera eficiente, facilitando el desecho de las puntas plásticas. Se limpió la zona para eliminar posibles obstrucciones o suciedad acumulada.

Fig. 4: Eje y eyector de puntas
