INFORME DE MANTENIMIENTO PREVENTIVO BÁSICO

Informe No.:	57501.1	Fecha de Revisión:	2025-05-31
Propietario:	SEIDLABORATORY CIA LTDA	Técnico de Mantenimiento:	Ing. Isaac Calle
Dirección:	MELCHOR TOAZA 2 Y AV. DEL MAESTRO, QUITO, PICHINCHA (SEDE PRINCIPAL)

Equipo:	MICROPIPETA	Código empresa:	IN.AA.PA4
Marca:	BRAND	Rango:	(100 a 1000) µl
Modelo:	TRANSFERPETTE	División de escala:	0.1 µl
Serie:	21K57674	Ubicación:	Laboratorio

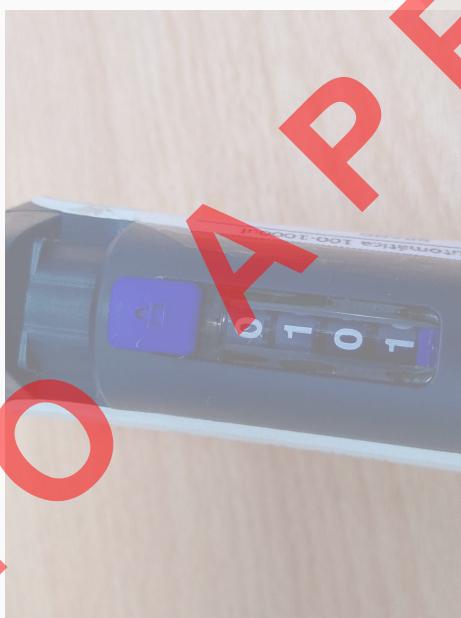
Fig. 3: Dial de medición

Se verificó el funcionamiento continuo del indicador de volumen y de la rueda de ajuste, confirmando una operación precisa y sin interferencias mecánicas ni fallos en la lectura del volumen. Asimismo, se efectuó la limpieza de la zona para optimizar la visibilidad de las escalas y prevenir la acumulación de partículas o residuos grasos.

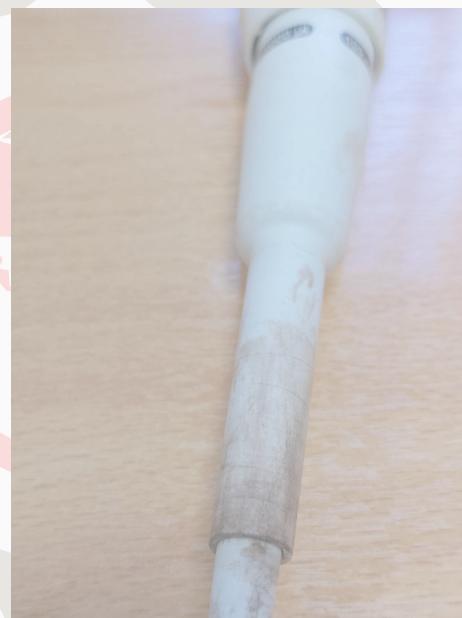
Fig. 4: Eje y eyector de puntas

Se realizó una inspección técnica del eje y su soporte, confirmando que ambos componentes se encontraban en condiciones mecánicas adecuadas, sin evidencia de daños estructurales ni presencia significativa de contaminantes. Posteriormente, se procedió con un proceso de limpieza profunda para asegurar la compatibilidad y el acoplamiento efectivo con los elementos plásticos terminales.

Se llevó a cabo la verificación funcional del mecanismo eyector, constatando su correcto desempeño en la expulsión de las puntas plásticas. Adicionalmente, se efectuó la limpieza del área circundante a fin de remover residuos o elementos que pudieran generar obstrucciones en su operación.
