### DEPARTAMENTO DE MANTENIMIENTO

| Informe No.: | 57171 | Fecha de Revisión: | 2025-06-03 |

| Equipo: | Balanza Digital | Código empresa: | ***** |

| INFORME DE REVISIÓN TÉCNICA | Código: 57171 |

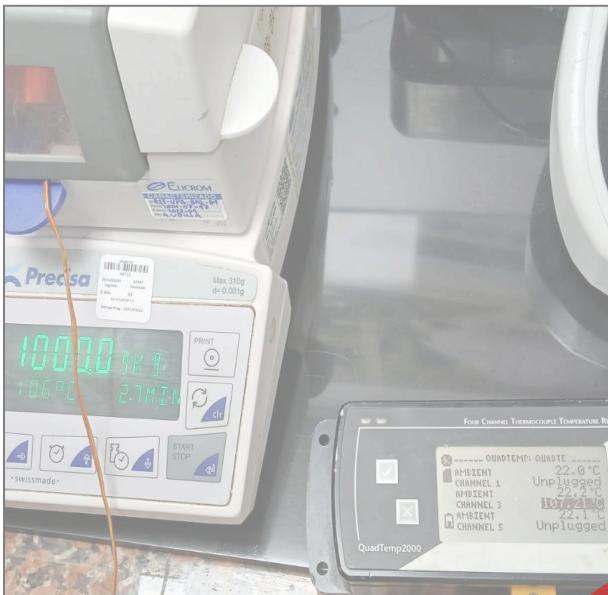
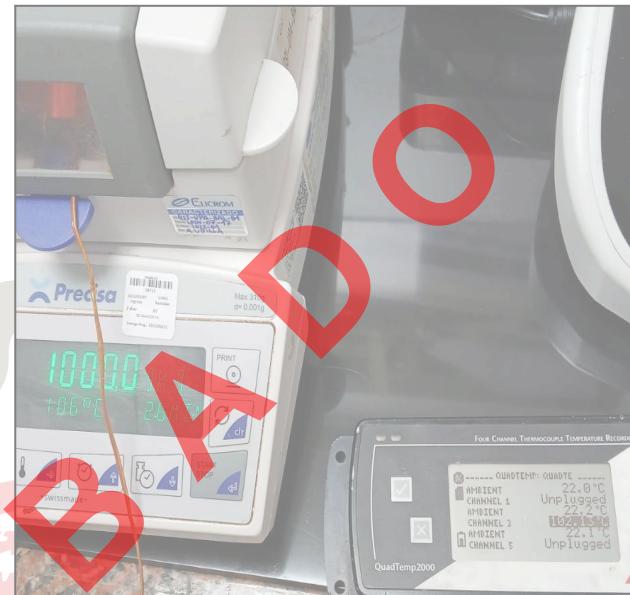
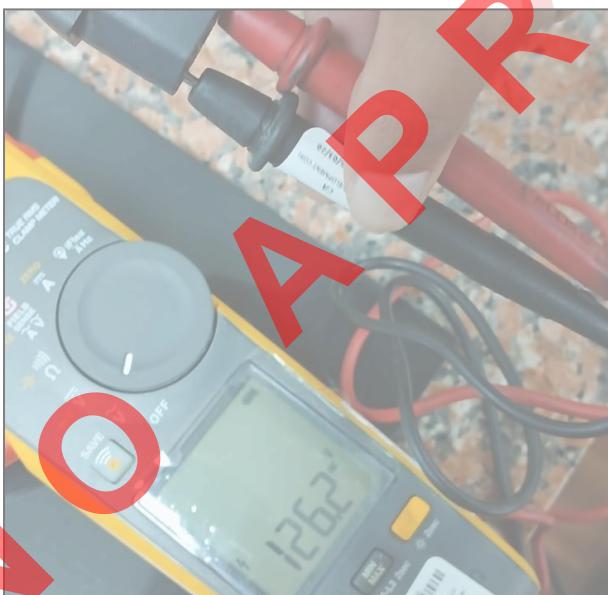
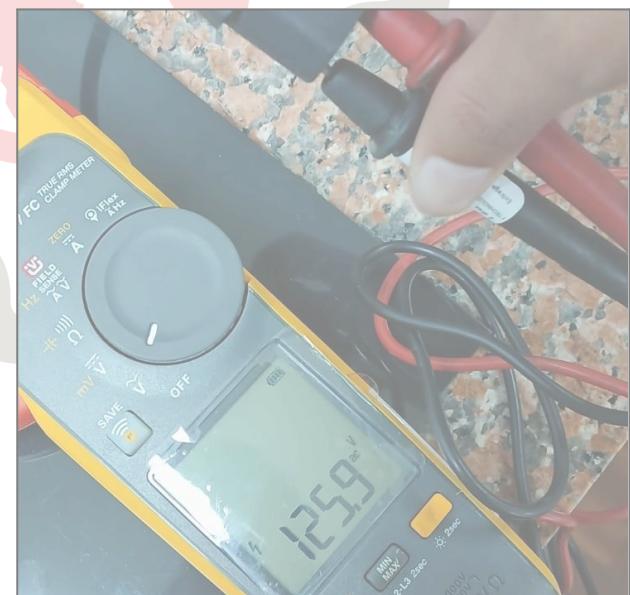
Fig. 2 Verificación  
termocupla y cable de  
poder
